# Proceso de rotura de una cúpula oval en la catedral de Tortosa. Análisis del mecanismo de colapso

## *Cracking process of a oval dome in the cathedral of Tortosa. Assessment of the collapse mechanism*

J. Lluís i Ginovart<sup>(\*)</sup>, A. Costa<sup>(\*)</sup>, G. Fortuny<sup>(\*)</sup>, P. Solà-Morales<sup>(\*)</sup>, J.M. Toldrà<sup>(\*)</sup>

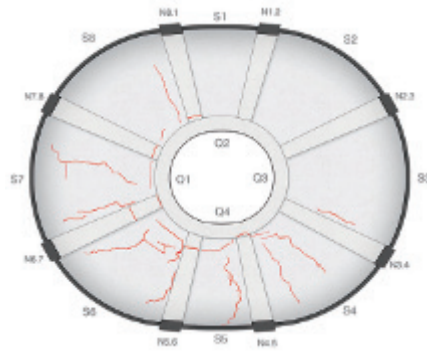
3

3. Visura cúpula 12 de enero de 2011.

La cúpula presentaba desde antaño diversas patologías, y debido a ello se realizó una visura el 12 de enero de 2011 (Figura 3), donde se determinó el desplome de la linterna en dirección Noroeste, en el nervio N5.6 entre las zonas S5 y S6. En la visura se apreciaron fisuras meridianas en S3, S4, S5, S6 y S7, S8 y paralelas alrededor del óculo en S4, S5, S6, S7 y S8, así como en los nervios N4.5, N5.6, N6.7, N7.8 y N8.1.

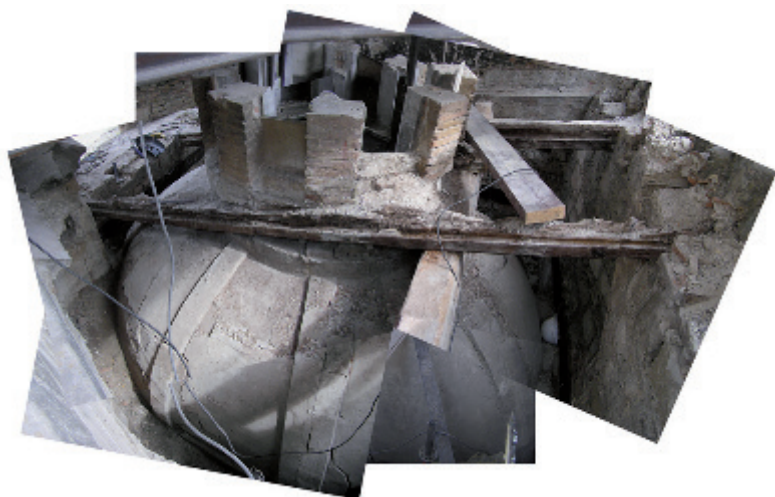
6. Trasdós de la bóveda, 12 de mayo de 2011.

filtraciones, realizando una cata bajo la cubierta de teja para inspeccionar el estado del trasdós de la cúpula. De la inspección se dedujo que la linterna se apoyaba directamente sobre la cúpula y sobre unas vigas de madera que formaban parte de la cubierta de teja árabe (Figura 6). La estructura de madera había sido objeto de la acción de las termitas, perdiendo sección resistente. Esto provocó el descenso del plano de cubierta y el desplome de la linterna.

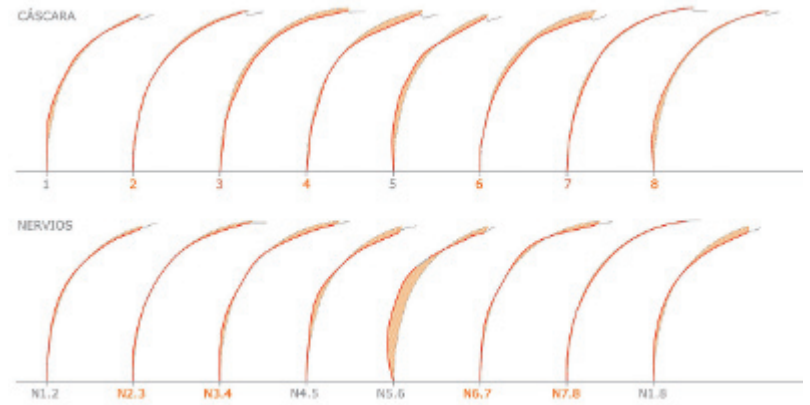
A partir del levantamiento se analizaron las deformaciones sufridas por cáscara y nervios tomando como referencia las secciones menos deformadas (Figuras 8 y 9). Los resultados determinaron que las deformaciones más importantes se habían producido en el casquete S6, con un descenso en el óculo del orden de 8 cm.

Los casquetes S3, S4 y S6 se deformaron del mismo modo aunque con diferentes valores; 3 cm, 3,5 cm y 7 cm respectivamente. El resto de casquetes se deformaron con un desplazamiento horizontal hacia el exterior de la sección inferior, acompañado de un descenso de la mitad superior. En este caso, el casquete más deformado es el S5, con desplazamientos de hasta 6 cm.

8. Estudio comparativo de las deformaciones.

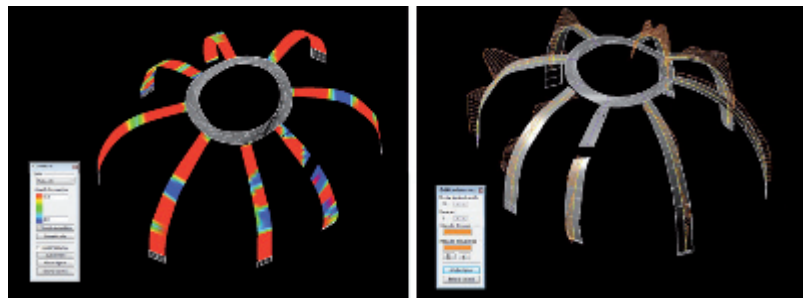
9

En cuanto a los nervios, los más afectados y donde se produjeron las principales articulaciones fueron el N3.4, N4.5, N5.6 y N6.7. Todos los nervios siguen la misma pauta de deformación, con un descenso del extremo superior de hasta 6 cm, y un desplazamiento en sentido horizontal de hasta 13 cm hacia el exterior en el caso más desfavorable del N5.6. Se descartó la posibilidad de movimientos en el sistema de contrarresto dada la naturaleza de las lesiones y que no se observaron variaciones en las estructuras colindantes.

Se observa que el casquete S6, junto con el nervio N5.6, son las secciones más deformadas, y que coinciden con una discontinuidad de la cúpula debido a la existencia de una apertura para acceder al trasdós.

9. Estudio de resultados de curvatura y deformaciones.

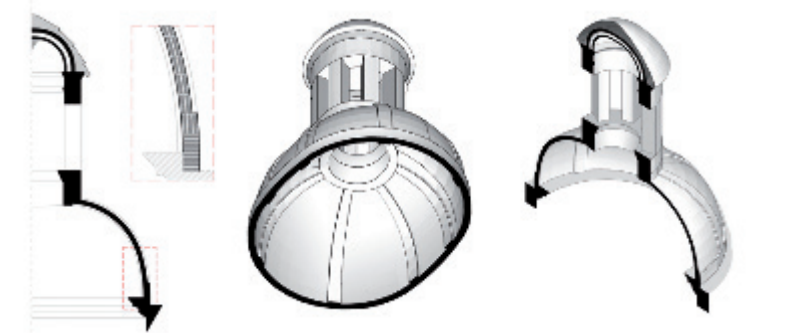
10

miento de la cúpula según las condiciones geométricas previas a la rotura (Figura 10). Se toman como referencia las secciones menos deformadas para deducir la geometría original.

La planta se construye a partir de los dos ejes perpendiculares (455 y 365 cm), trazando dos arcos de circunferencia de 180 cm de radio cuyo centro se sitúa a 50 cm respecto el punto medio del eje longitudinal. Éstos se unen mediante dos arcos de radio 450 cm cuyo centro se sitúa a 270 cm del centro del eje transversal. La sección de la cúpula se desarrolla a partir de un arco de circunferencia con un radio que oscila entre 160 y 170 cm, cuyo centro se sitúa a 30 cm por encima de la imposta. El óculo se traza a partir de dos arcos de circunferencia de 56 cm, cuyos centros se separan apenas 15 cm sobre el eje longitudinal.

10. Modelo 3D.

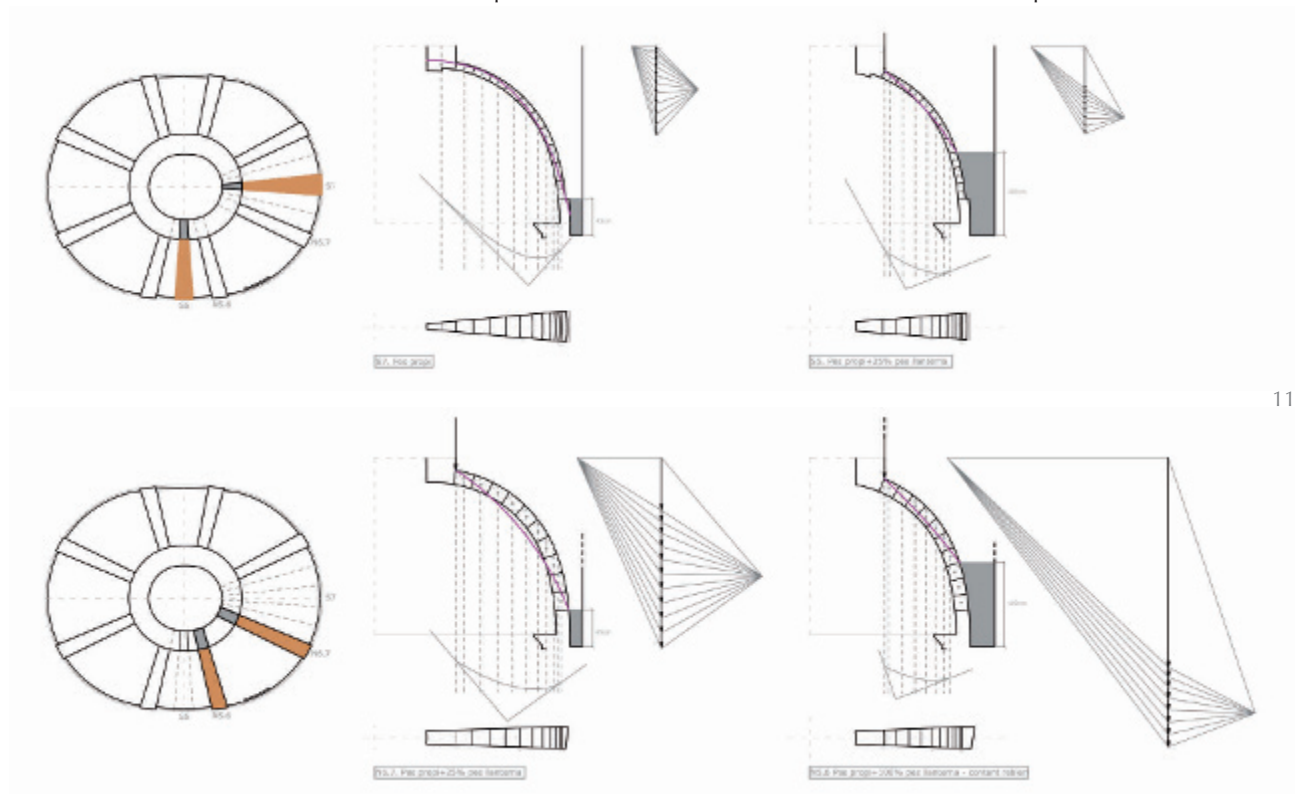
11

11. Descenso de cargas S7 (H1 PP) + S5 (H2 25%).

12. Descenso de cargas N6.7 (H2 25%) + N5.6 (H5 100%).

S7: para una altura de relleno del trasdós de 45 cm el casquete es estable sometido solo a peso propio. La hipótesis de 25% del peso de la linterna ya no presenta una solución estable (Figura 11).

a peso propio, pero la hipótesis del 25% ya no da una solución contenida en la sección. Considerando una altura de relleno de 100cm, es posible encontrar una línea de presiones contenida en la sección para el 25% del peso, pero no aguantaría más (Figura 11).

N6.7: para un relleno del trasdós de 45 cm es posible encontrar una solución estable sometida a peso propio, pero no considerando el 25% del peso de la linterna (Figura 12).

N5.6: para un relleno del trasdós de 45 cm es posible encontrar una solución estable casi hasta el 50% de la carga de la linterna. Con un relleno de 100cm puede soportar la totalidad del peso correspondiente de la linterna (Figura 12).

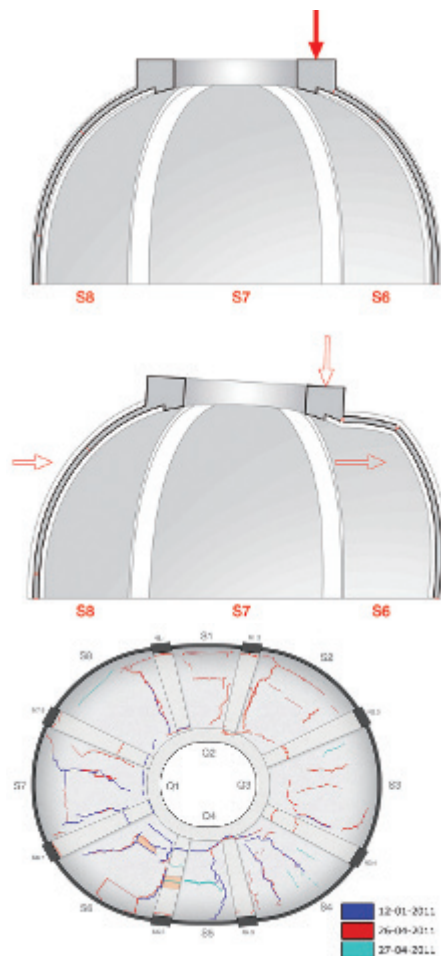
- 16. Mecanismo de colapso.
- 17. Comparativa roturas y modelos de deformaciones / tensiones.

La formación de rótulas (Figura 16) aparece a niveles distintos para el caso de nervios y cáscara, ya que no tienen la misma rigidez; primero rompen radialmente los nervios,

en la parte superior alrededor del óculo, a la vez que aparecen grietas meridianas en los casquetes. En un segundo estadio, rompe la cáscara a media altura y aparecen más grietas meridianas, especialmente cerca de los nervios.
