**EL MÉTODO EN LA ARQUEOLOGÍA
TARRACONENSE. IV. EL ANFITEATRO.
C) EL TEMPLO CRISTIANO (LA BASÍLICA)**

JOSÉ SÁNCHEZ REAL

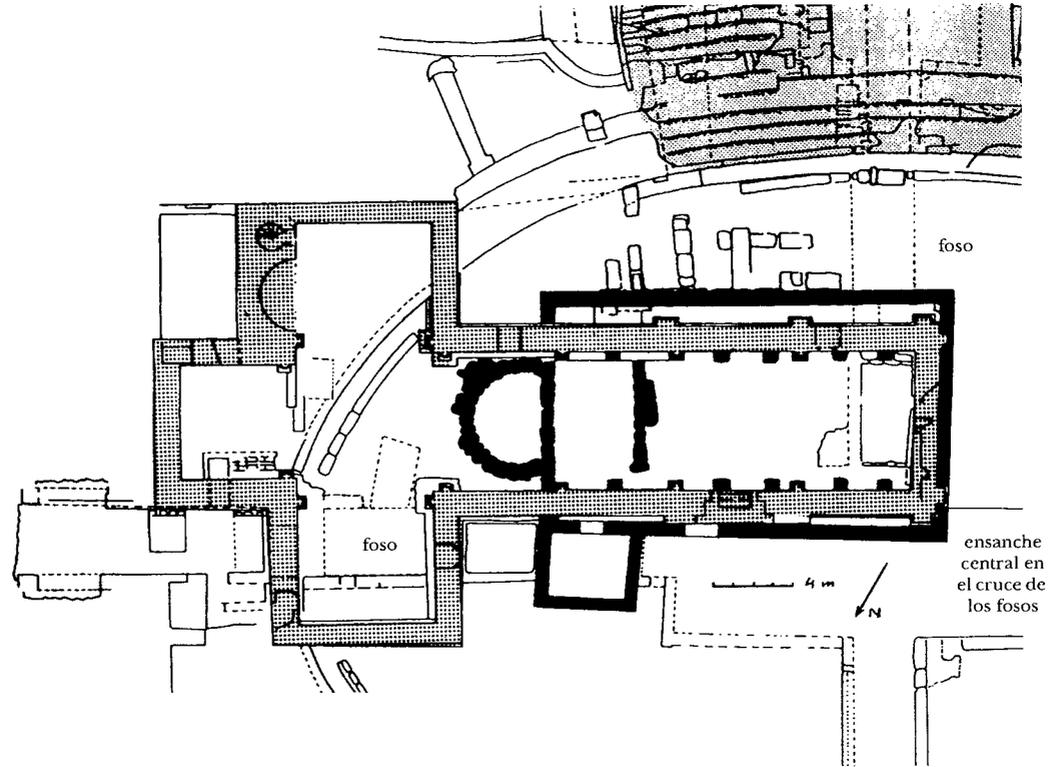
En negro, planta del templo visigótico con el baptisterio adosado. Punteado, la planta del templo románico.
(Sobre el plano del "Quadern de difusió 2" del TED'A).

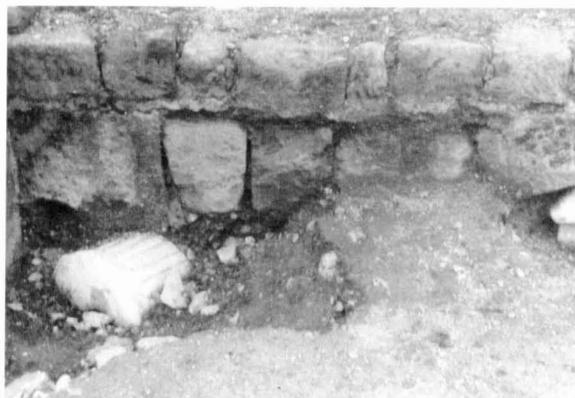
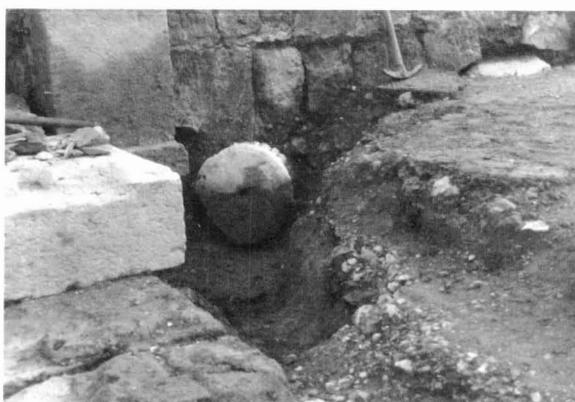
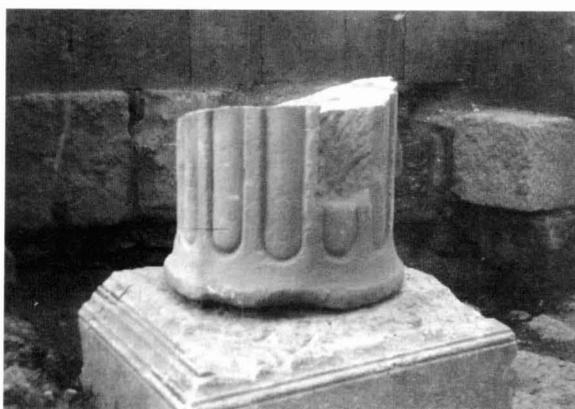
El fuste de la columna de mármol en distintos momentos de su descubrimiento, extracción y colocado sobre la base que ocupó en la iglesia. (Fotos Sánchez Real. En su día -1954- entregué copias positivas al Museu Nacional Arqueològic, que me fueron facilitadas hace poco -1994- al no encontrar yo, en un principio, mis negativos).

Cuando se extrajo y se limpió, observé que unas irregularidades que el fuste mostraba en su base tenían su impronta en el mortero que aún conservaba en su superficie la base de la izquierda (mirando a la cabecera de la iglesia) situada en el punto en que arranca el arco del ábside. Indiqué a los obreros que colocaran el trozo de fuste sobre la base de manera que las irregularidades de una y la impronta de la otra coincidieran. El hueco o escotadura que tenía el trozo de columna quedó situado hacia el interior y enfrentado a la ranura que presentaba la base de la derecha, ranura que además tiene el mismo ancho.

"Al nivel de las basas encontramos un fragmento de fuste de columna jónica con estría llena, mármol blanco (0,37 m de altura y 0,50 m de diámetro), debajo del muro izquierdo de la nave de la iglesia románica".

La incisión que presenta su superficie tiene 16 cm de alto, 10 cm de ancho y 7 cm de profundidad. El bloque base del lado opuesto de 95 x 92 x 38 cm presenta en el centro de una de sus aristas un hueco de 20 x 13 x 7 cm.

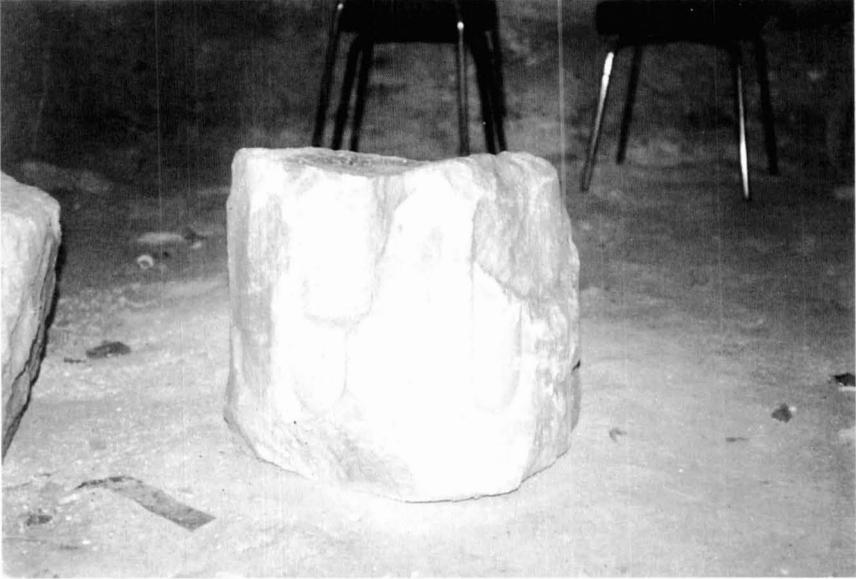
La pieza "clave", mostrando la ranura en que encajaría el cancel que aislaba el presbiterio del lugar del martirio. (Foto Sánchez Real).

El resto fácilmente se deduce. El suponer que las ranuras correspondían al encaje de una pieza, cancel o celosía, y comprobar que las anchuras eran precisamente la anchura de los fragmentos de mármol decorados con series de semicircunferencias, arcos de medio punto sobrepuestos y alternos que se habían encontrado en la excavación y cerca de allí, fue sencillo.

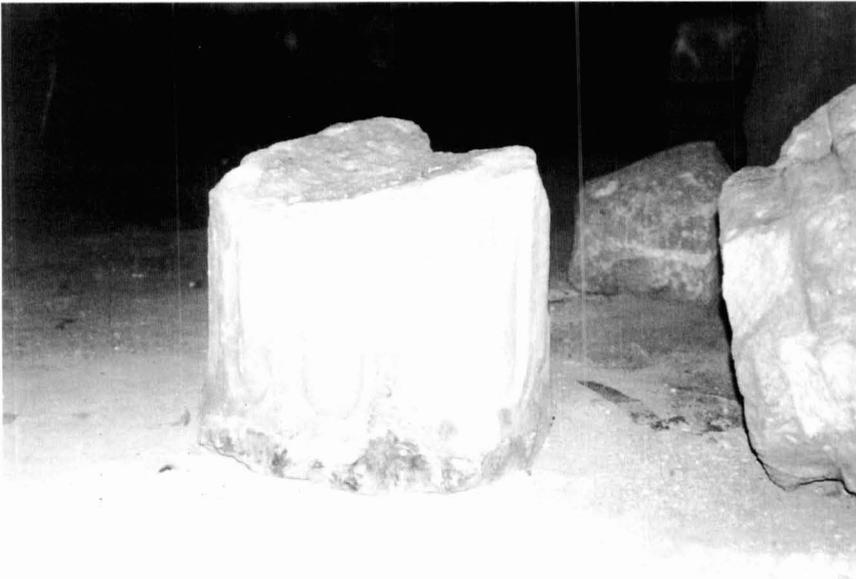
El fuste de columna acanalada, de mármol blanco, la pieza clave, con los desperfectos sufridos en sus repetidos traslados. (Foto Sánchez Real).

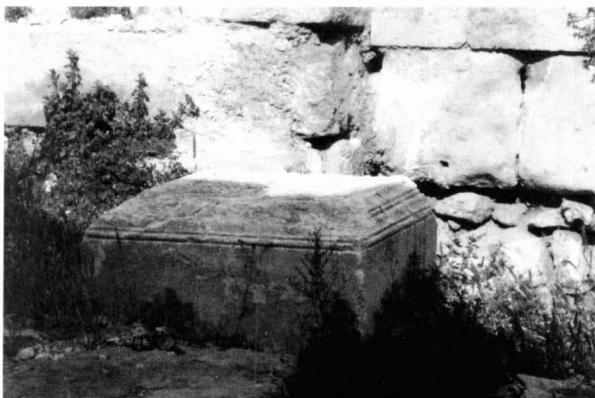
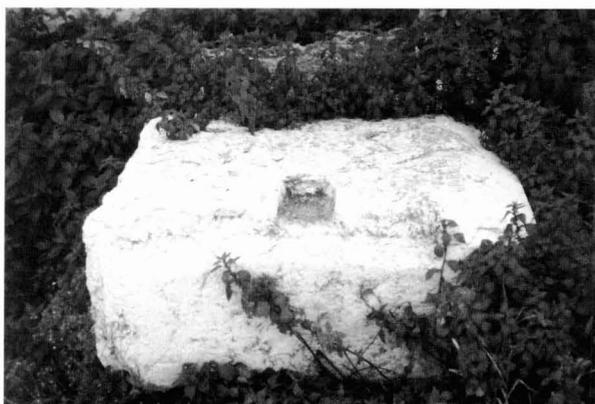
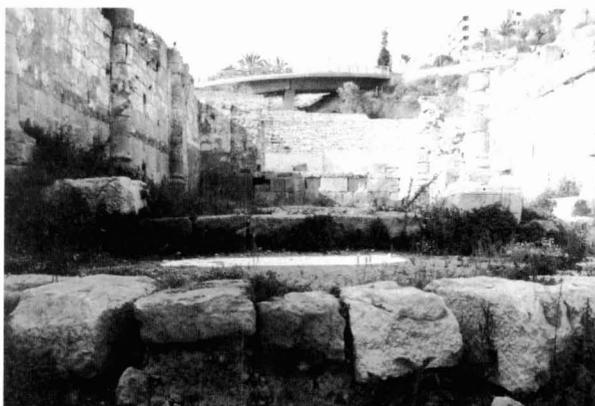
El basamento de la columna de mármol, el bloque del lado opuesto con la entalladura para apoyar el cancel y los dos soportes unidos en el piso por la hilada de sillares. En primer término de la fotografía de conjunto, las piedras que formaban el cimiento del ábside. (Archivo fotográfico del Museu d'Història de Tarragona).

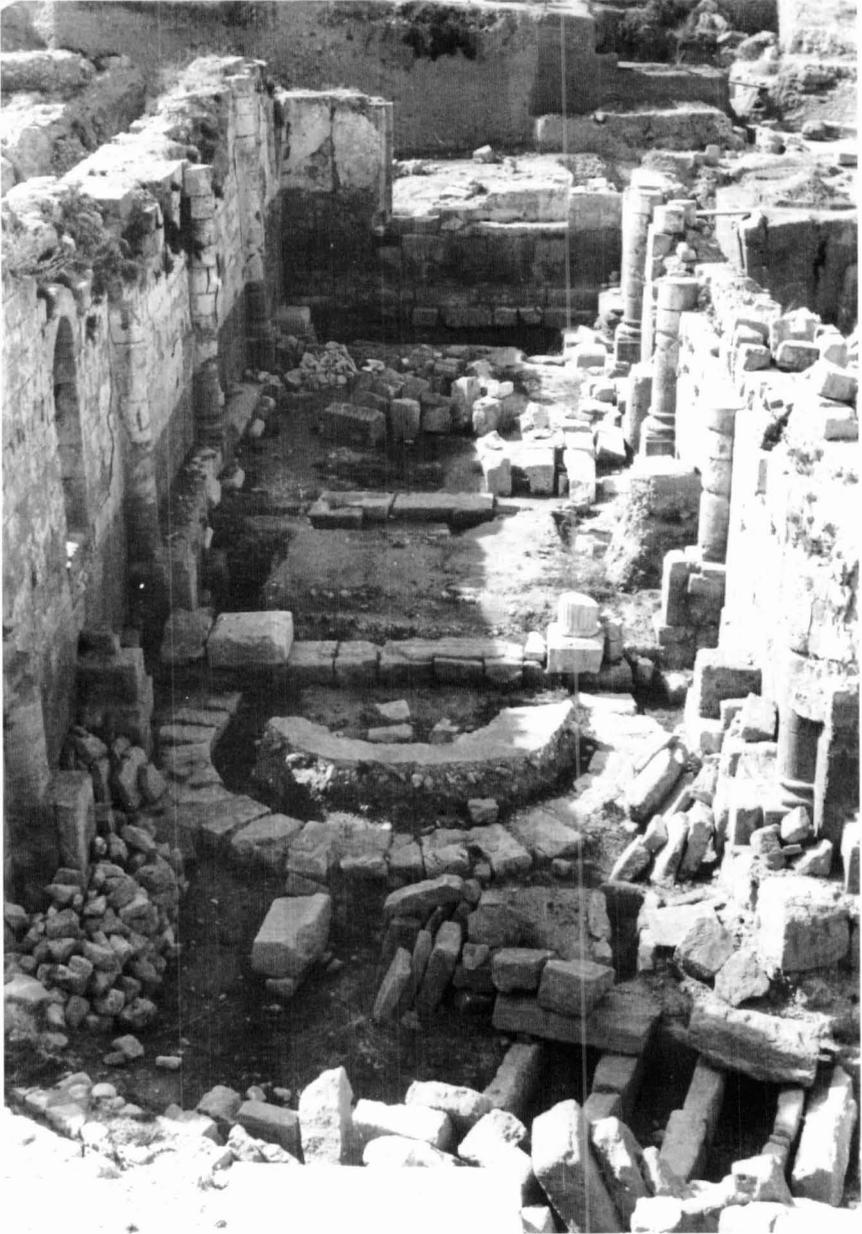
Nave central de la iglesia, en la que aparece el fuste de la columna de mármol colocada en su lugar original, cuya base está alineada y unida por una hilada de bloques con un trozo de pedestal que presenta una ranura del mismo ancho que la del fuste de la columna, y que separa el ábside del presbiterio. Más al fondo, otra línea de sillares paralela a la primera marca la separación entre el presbiterio y la nave. (Foto Canadell, 1957?). Puede compararse con la fig. 44 de la *Memòria* del TED'A, que està al revés.

El fragmento de columna estuvo durante mucho tiempo colocado en su puesto original y así aparece en algunas fotografías viejas, en las que se ve la nave del templo desde la cabecera. Como la razón de la colocación en aquel lugar se desconoció por todos, no tiene nada de particular que la fotografía publicada por el TED'A en su *Memòria*, sea incorrecta y desorientadora (pág. 48, fig. 44). El cliché está al revés.

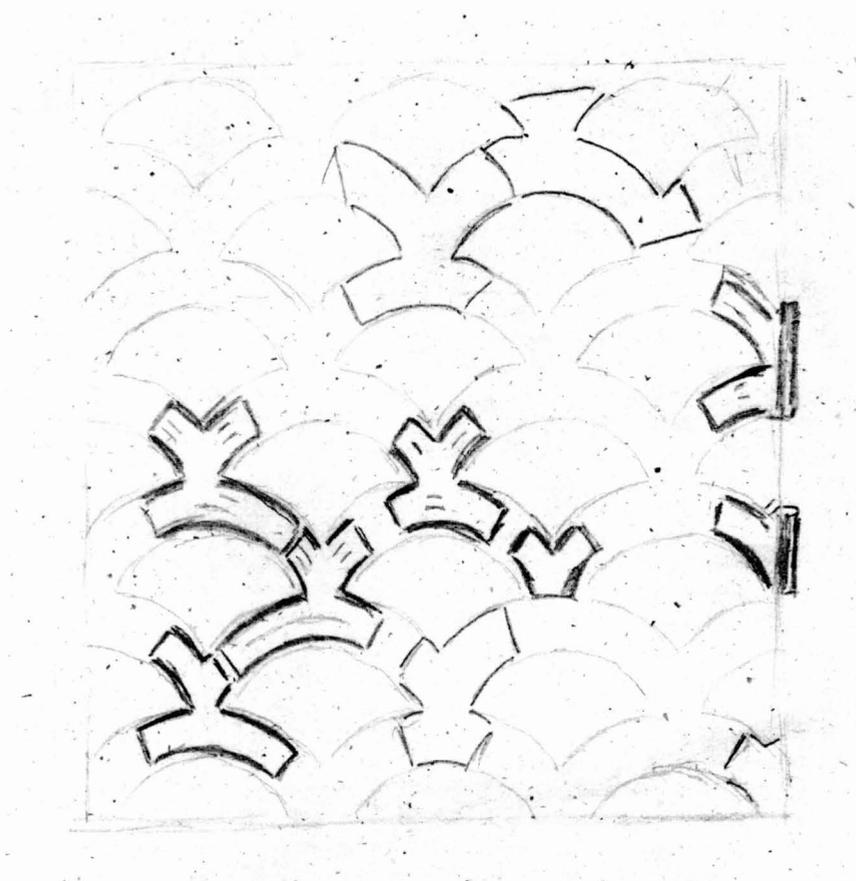
Dibujo con la reconstrucción del cancel utilizando fragmentos aparecidos en la excavación, cerca de donde se encontró el fuste de la columna de mármol, con la ranura lateral.

El cancel, de mármol calado, con un motivo decorativo muy conocido¹² fijado en las columnas laterales, permitía ver, pero impedía el paso, aislaba, la superficie del ábside, que estaba a un nivel más bajo. El devoto o el curioso podía mirar pero no pisar aquel lugar, que debía considerarse sagrado y que constituía la verdadera cabecera del templo. Esta misma finalidad de impedir el paso con un cancel calado pero al mismo tiempo facilitar la vista se usa aún en la actualidad en algunas mezquitas árabes.

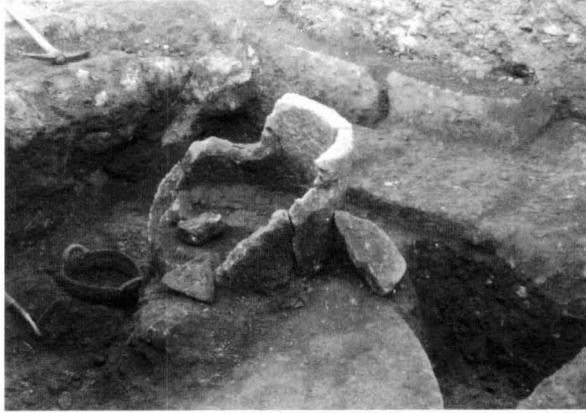
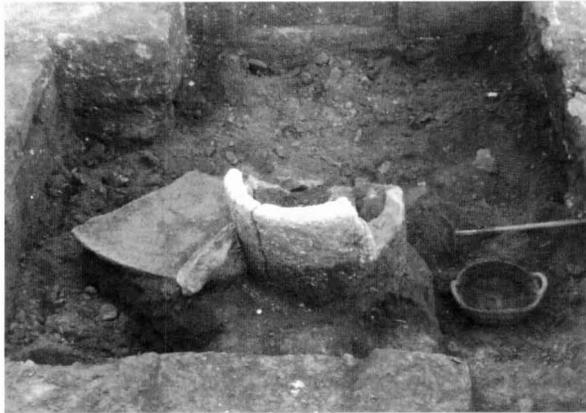
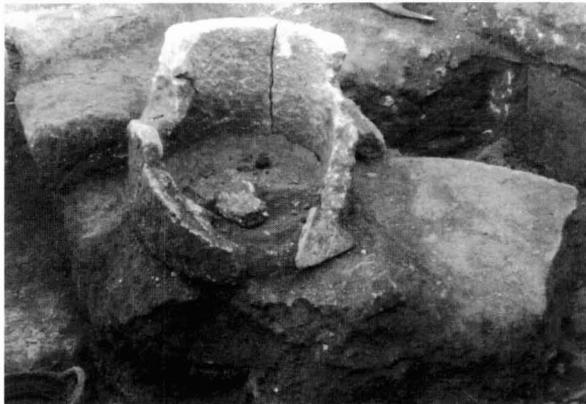
Diferentes aspectos de la pieza encontrada en el centro de la construcción adosada al muro occidental de la iglesia visigótica que me hizo pensar que se trataba de una pila bautismal, y que el recinto podía ser el baptisterio. (Fotos Sánchez Real).

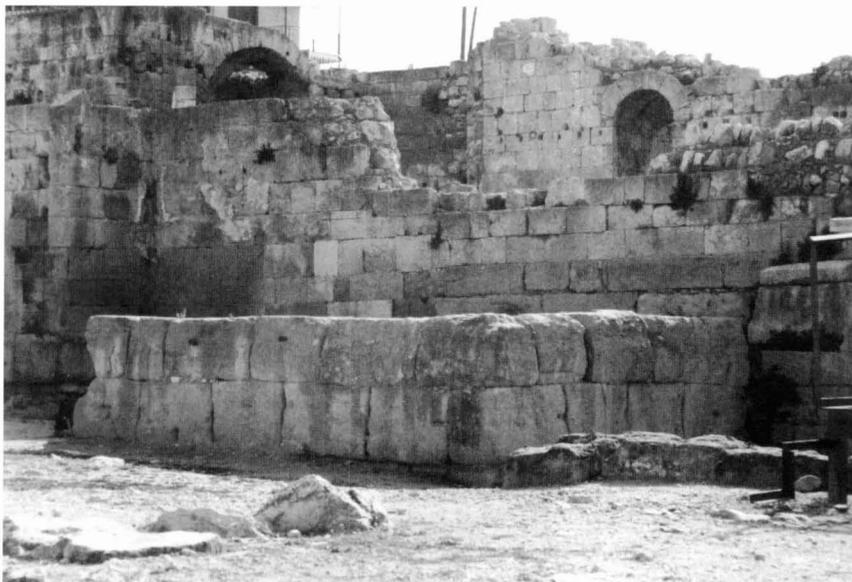
Obsérvese la estereotomía del aparejo, que marca tres momentos en la construcción. En primer plano los muros del baptisterio hechos con los sillares romanos, muy meteorizados, que formarían la fachada marítima del Anfiteatro. Por detrás, el muro de la basílica visigótica en el que se utilizaron los bloques alargados que formaron el graderío, y por detrás de éste, el muro lateral de la iglesia románica de sillares romanos aprovechados, cortados con otro patrón. (Foto Sánchez Real).

Relacionada con la iglesia estaba la dependencia de 6 x 4 m aproximadamente, situada cerca de la cabecera, por el exterior, y apoyada al muro lateral oeste del templo, construida posteriormente a éste, es decir, que no lo fue al mismo tiempo sino a continuación. Esto parece indicarlo el que el material utilizado es distinto. Se levantó aprovechando, no los bloques que formaban el graderío y las piezas del podio, como se hizo para los muros del templo, sino los sillares de la fachada del monumento.

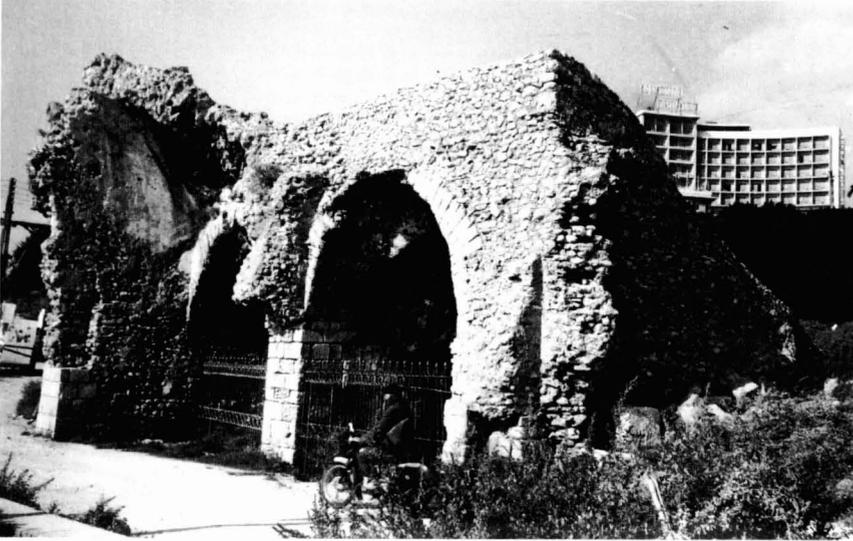
Estado de las bóvedas y del camino-carretera antes de empezar la campaña de restauración de 1963. (Foto Sánchez Real).

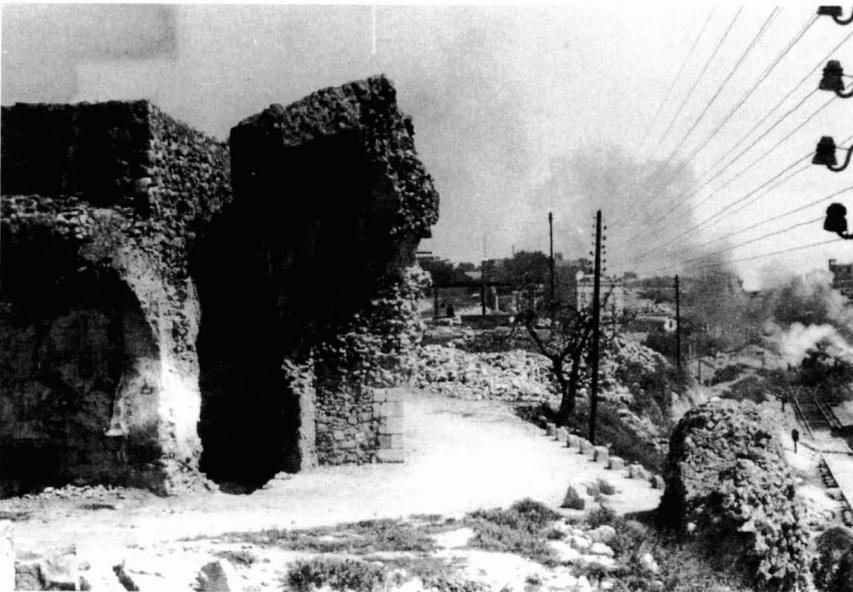
Camino-carretera que bordeaba las bóvedas. En el ángulo inferior derecho, caído, un bloque de argamasa que formó parte de la infraestructura de graderío. (Foto Sánchez Real).

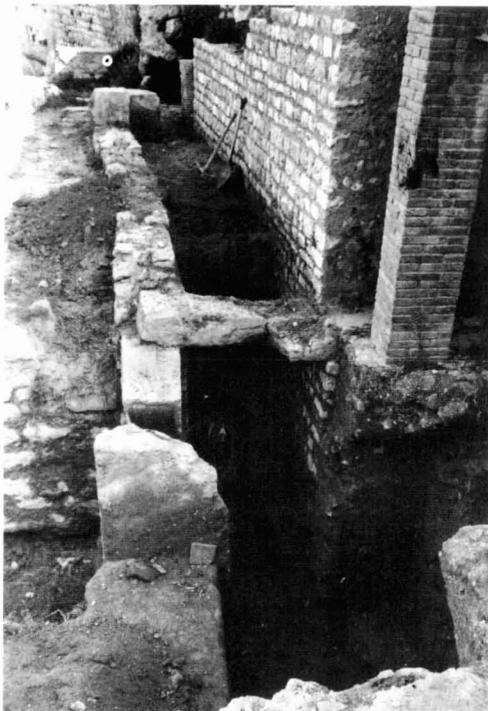
Vaciado del pasillo de servicio en la parte cercana al extremo E del foso del eje menor.
(Foto Sánchez Real).

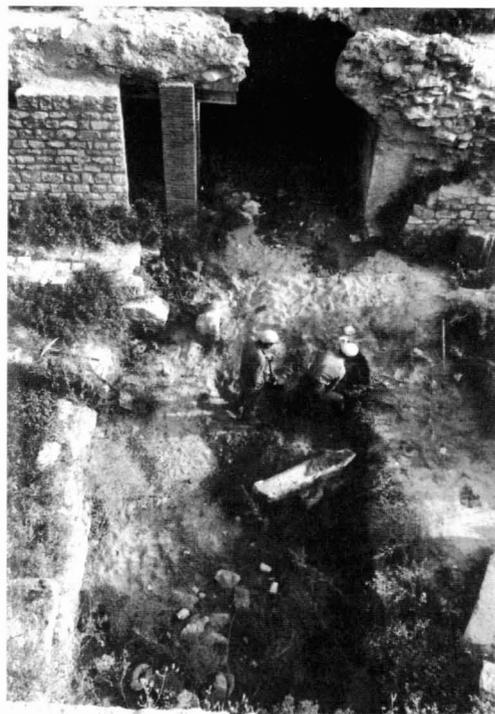
El extremo E del foso del eje menor, relleno de tierra y bloques de piedra durante el tiempo transcurrido entre el fin de la excavación de Ventura (1957) y la campaña de restauración (1963).
(Foto Sánchez Real).

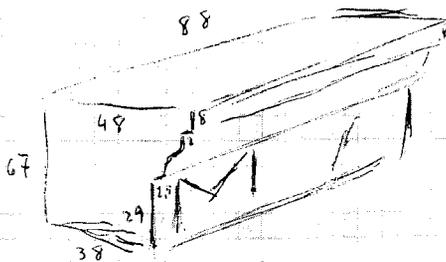
La letra M está recubierta en parte por cal. y también parte de la piedra. Sobre la cal aparecen restos de pintura roja.

Pieza con moldura y letra M correspondiente al antepecho del podio.
(Del diario de trabajo).

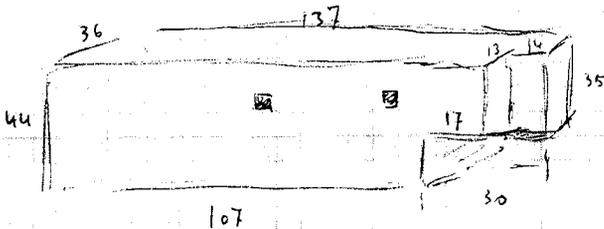
Continua sacandose tierra del foso y del paillis.
Hay una pieza rota al principio del paillis que
hacia el anaque del arco con la pared del podium.
El paillis aparece como relleno de una vez y
sobre el, al nivel de la arena se fueron colocando
losa.

Bloque que formó la base del muro del podio. (Del diario de trabajo).

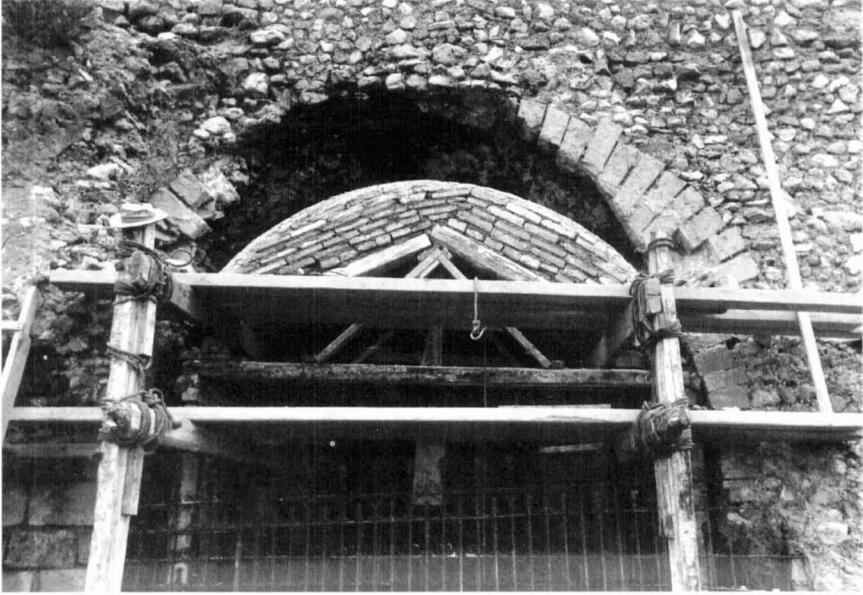
Plantilla para la reconstrucción del arco. (Foto Sánchez Real).

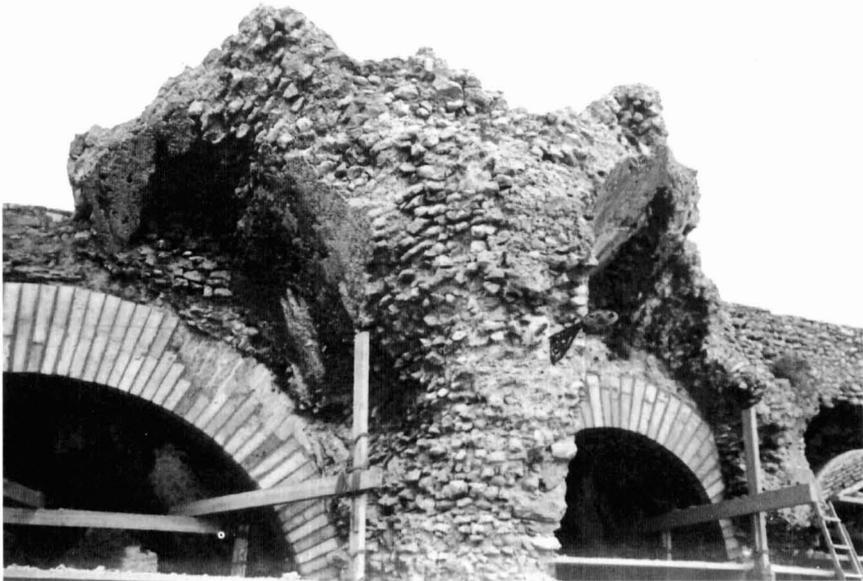
Consolidación y restauración de las dovelas de los arcos. (Foto Sánchez Real).

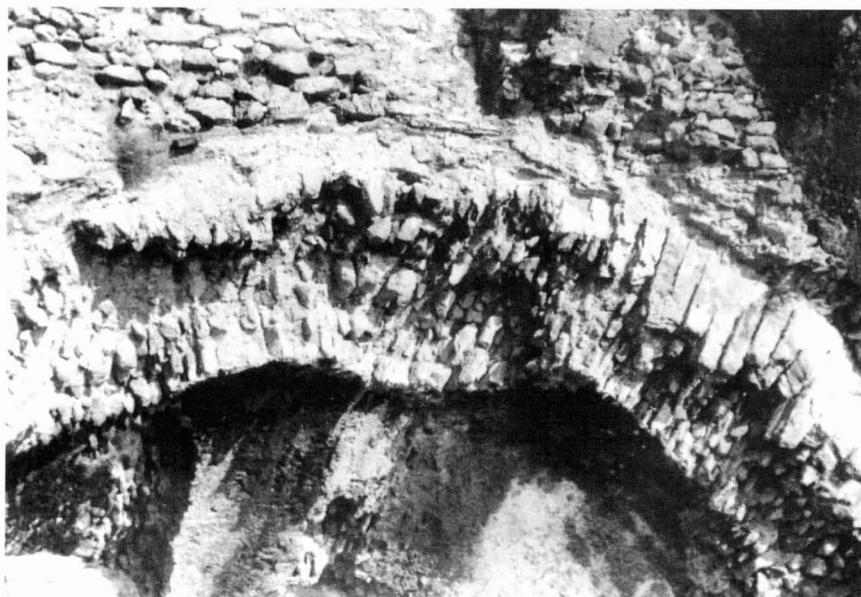
Detalle del estado de las dovelas de uno de los arcos. (Foto Sánchez Real).

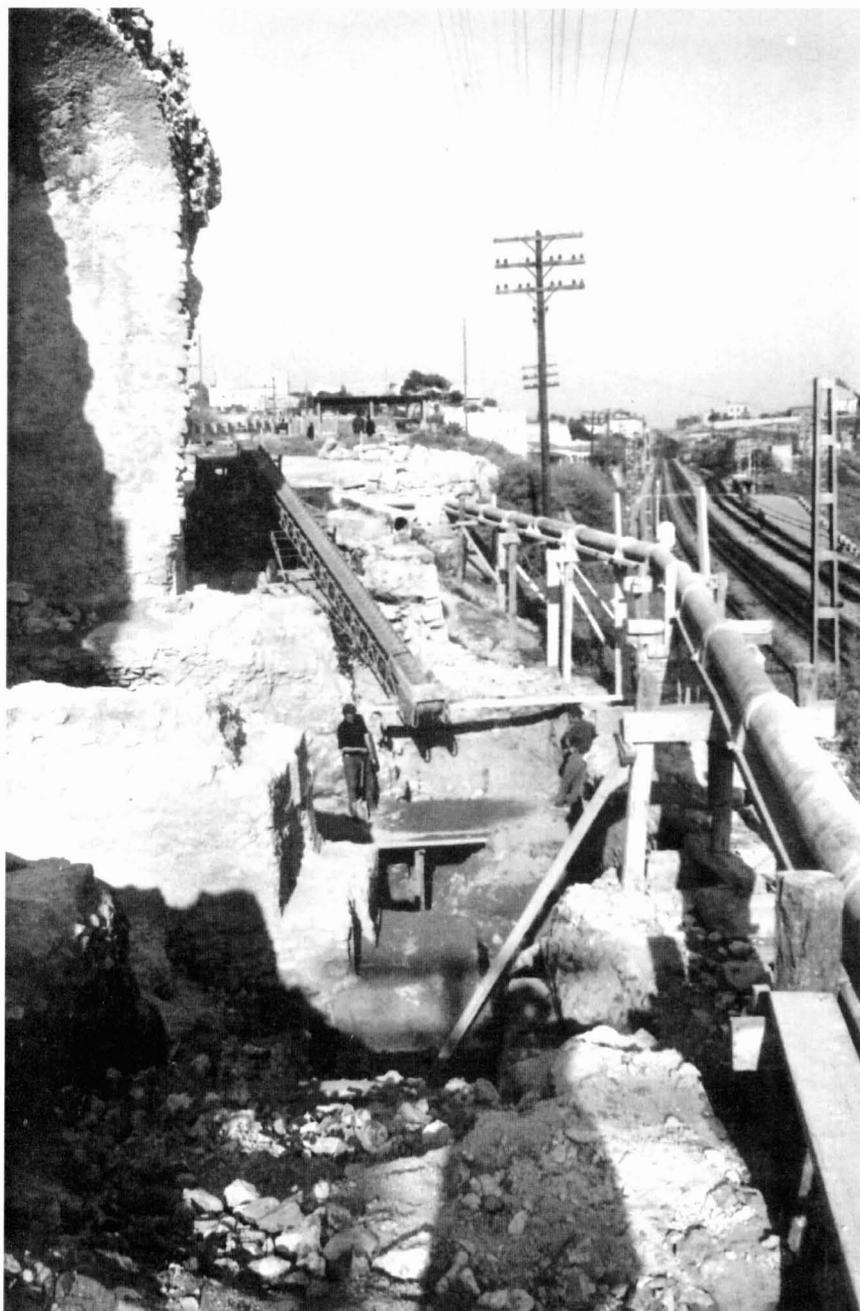
La excavación en la zona que cubría la carretera ya desaparecida.
A la derecha, la conducción moderna de aguas residuales; al fondo, a la izquierda,
la cinta transportadora de la tierra extraída. (Foto Sánchez Real).

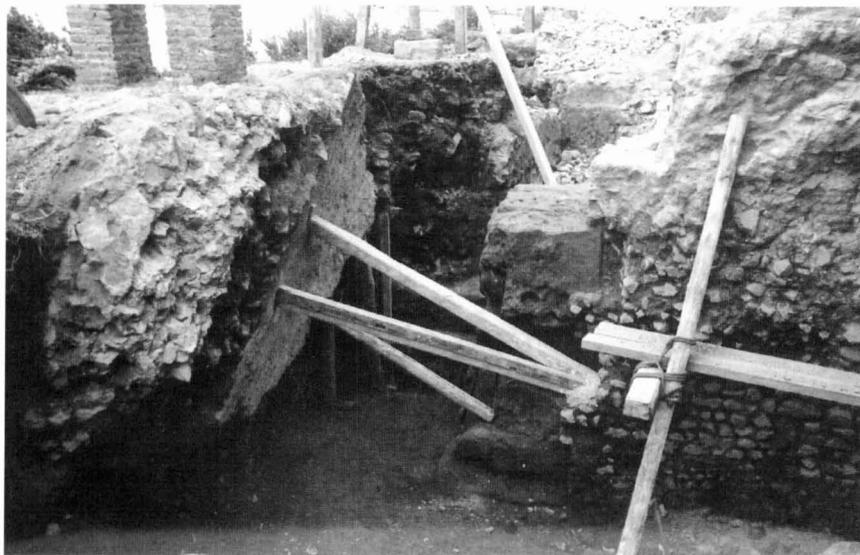
A la izquierda, apuntalado, el gran bloque de argamasa de la infraestructura del graderío, caído por delante de la fachada del monumento. (Foto Sánchez Real).

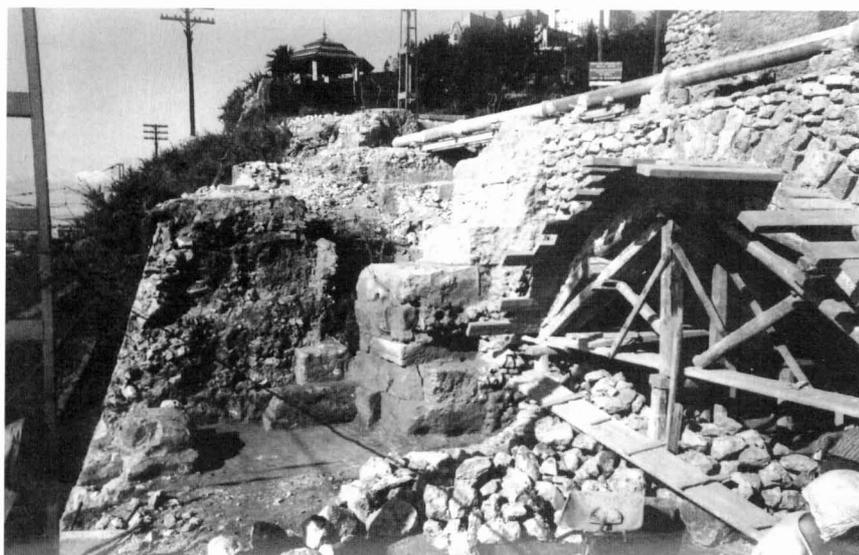
Detalle de la fachada descubierta, una vez eliminado el bloque de argamasa. (Foto Sánchez Real).

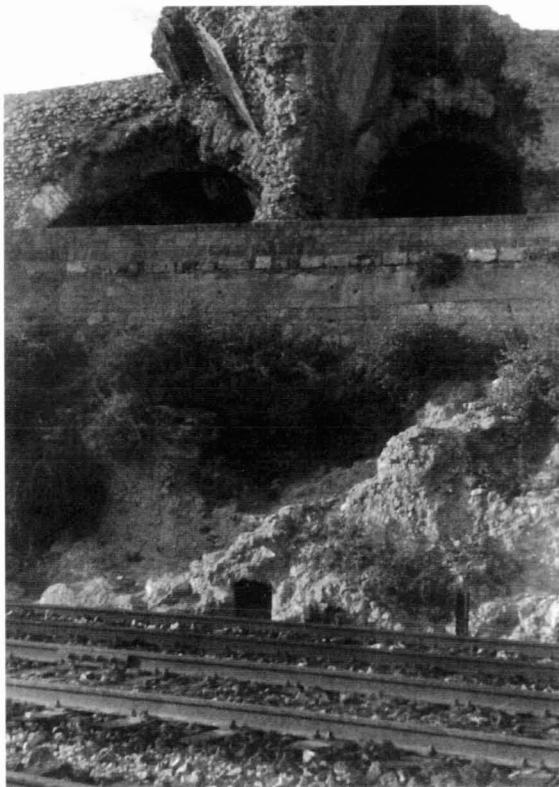
La salida del canal de desagüe, al lado de la vía del ferrocarril. (Foto Sánchez Real).

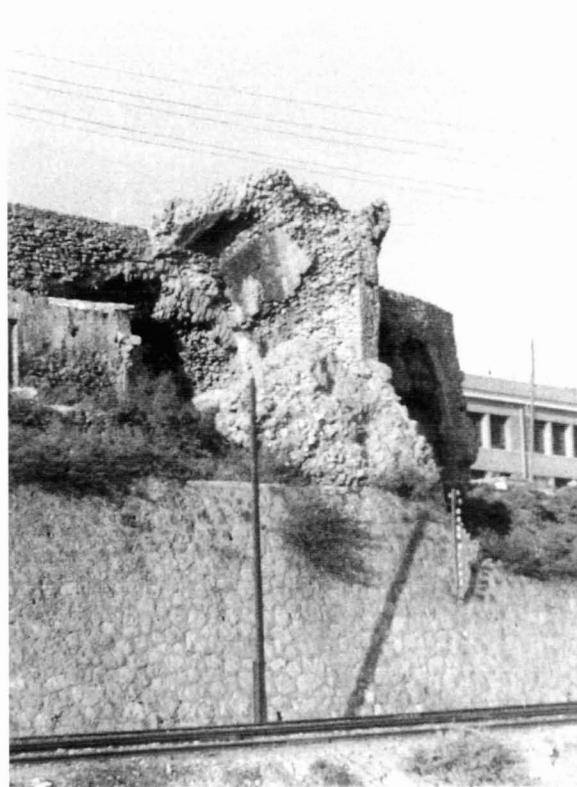
El muro de contención construido por RENFE, que cegó la salida. (Foto Sánchez Real).

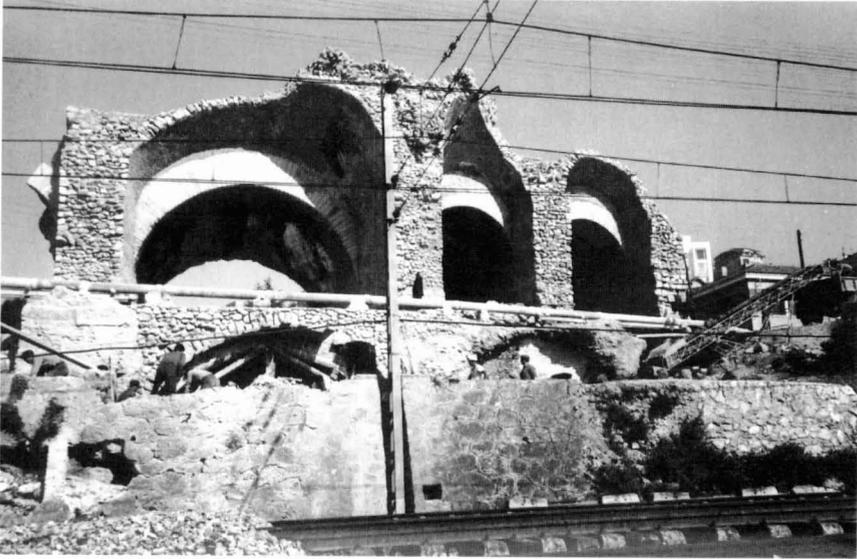
Los arcos con las viseras protectoras. En primer término el muro de RENFE que dificultaba el trabajo en la salida del canal de desagüe. De un lado a otro cruza la conducción de aguas residuales. En el borde de la derecha, la cinta transportadora para cargar en camiones la tierra extraída. (Foto Sánchez Real).

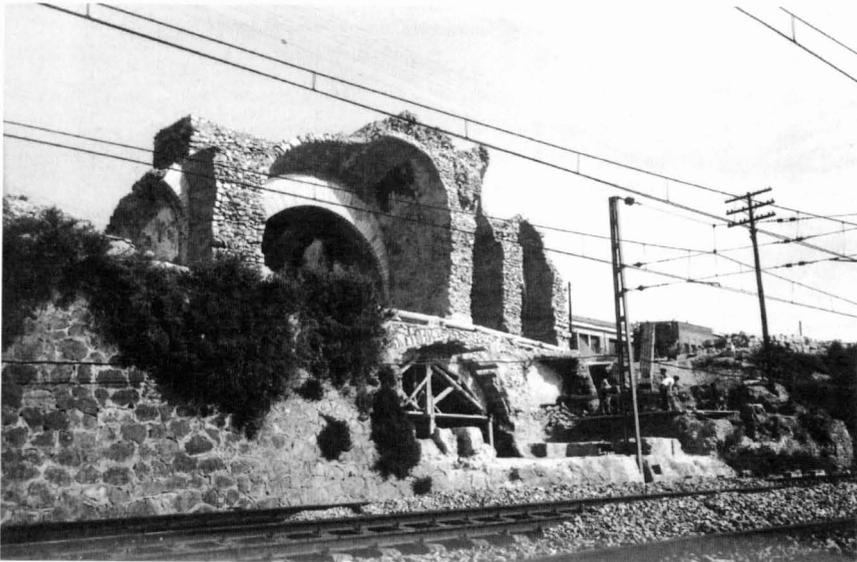
Eliminado el muro de contención de RENFE, quedan a la vista la bóveda inferior y los sillares bajos de la fachada del Anfiteatro. (Foto Sánchez Real).

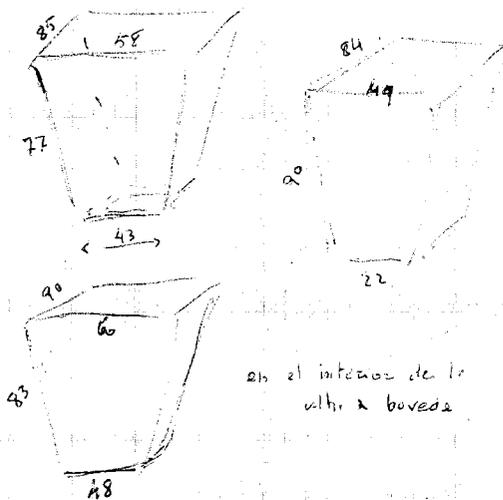
Algunas de las medidas de los bloques que en forma de dovelas aparecieron en la tierra extraída del interior de la última bóveda. (Página del cuaderno de notas).
