## Althiburos III

La nécropole protohistorique d'*Althiburos*-massif du Ksour

Nabil Kallala et Joan Sanmartí (directeurs)

Tarragona, 2017

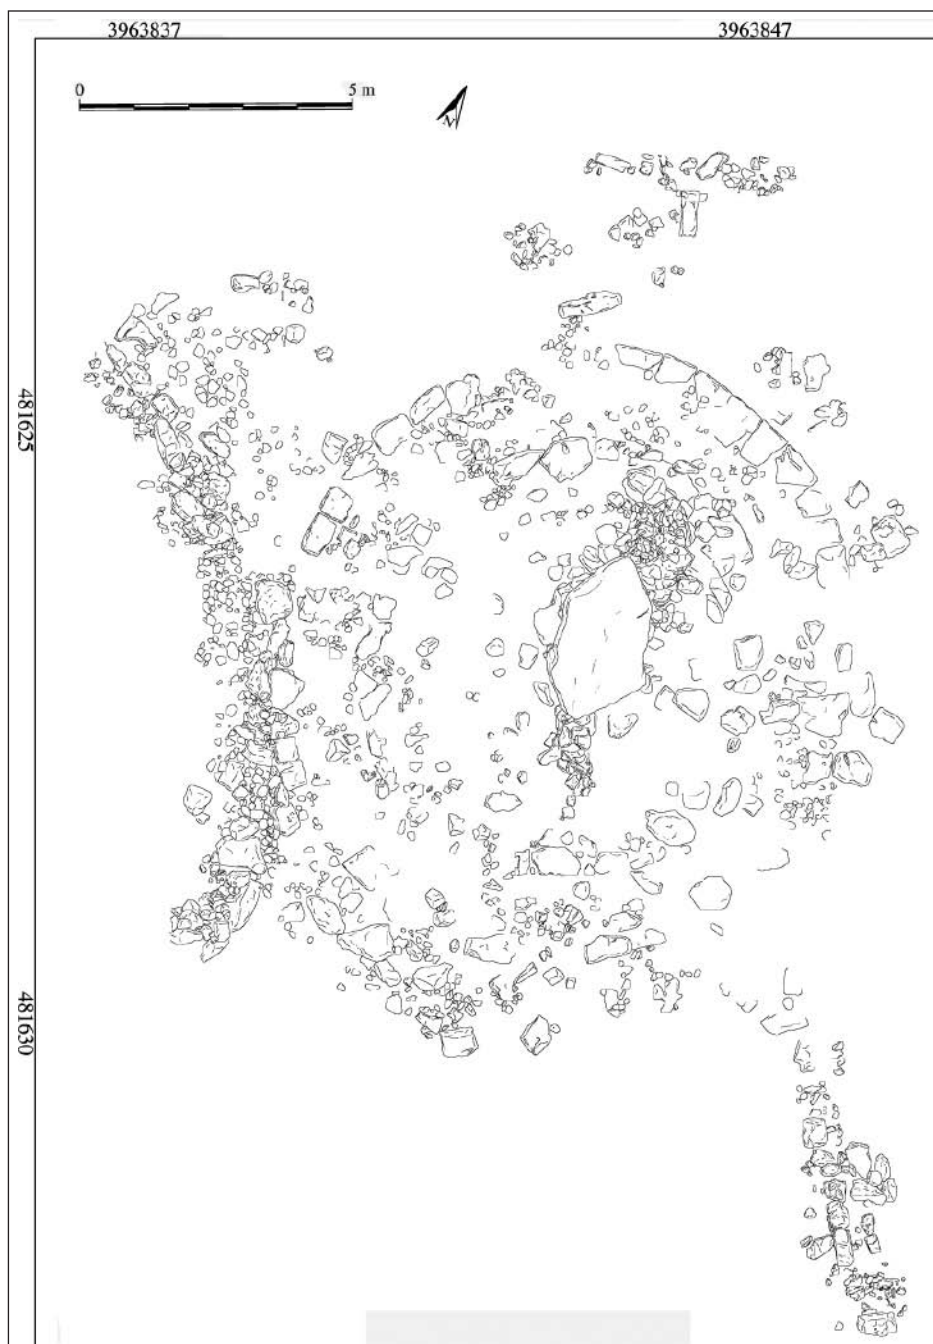
Figure 2.1.2. Plan du monument 129.

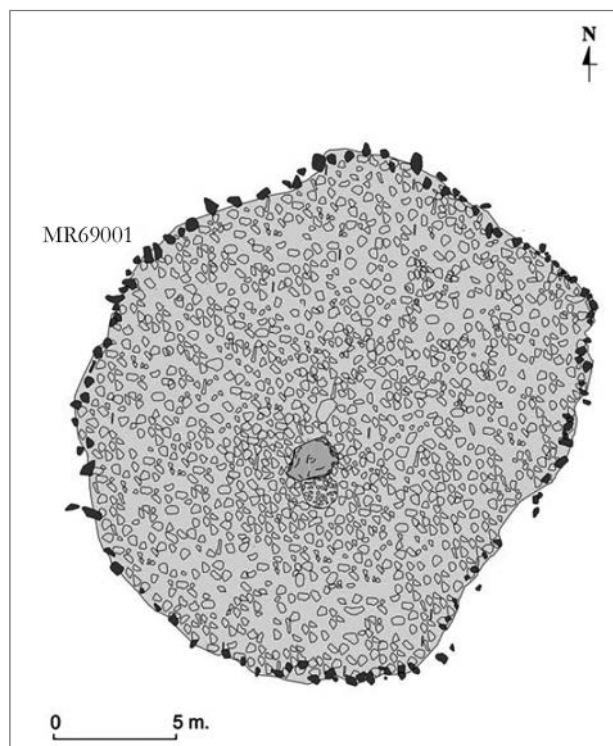
Figure 2.2.16. Plan du monument 53 avant la fouille.

Le nettoyage préalable a permis d'observer que le monument comprenait en fait deux cercles concentriques de pierres de grandes dimensions, dont les diamètres moyens respectifs sont de 24,5 m et de 13 m (fig. 2.2.17). Les espaces compris entre ces deux cercles et entre celui de l'intérieur et la chambre funéraire ont été comblés avec de la terre et des pierres. Au centre de ce comblement se trouve une grande dalle en calcaire (US 680003), intacte et apparemment *in situ* – même si, comme nous le verrons par la suite, le monument

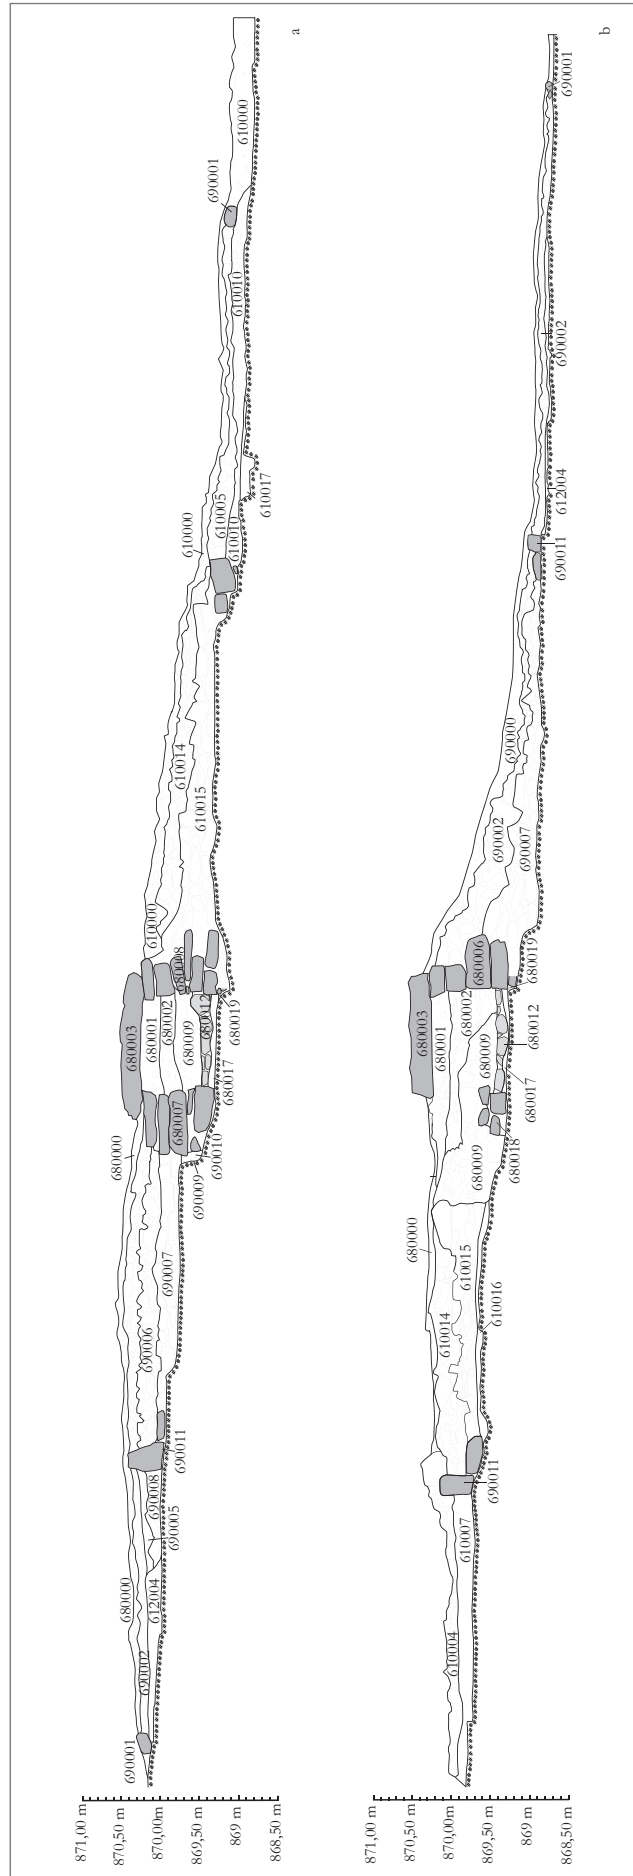
Figure 2.2.20. Coupes du monument 53 : a) coupe E-O ; b) coupe N-S.

Au-delà de MR690011, une autre couche de pierres et de terre (US 690002, 610004, 610005 et 612002) s'étend jusqu'au mur circulaire extérieur MR690001 (fig. 2.2.20). Cette couche a livré très peu de mobilier : quelques fragments de poterie modelée à engobe rouge, de la céramique commune punique, des amphores puniques et de la céramique commune romaine africaine. Ce matériel ne donne pas une datation très précise mais il indiquerait probablement une chronologie du tout début de l'époque impériale. Cependant, dans la partie NE, la couche que nous ve-

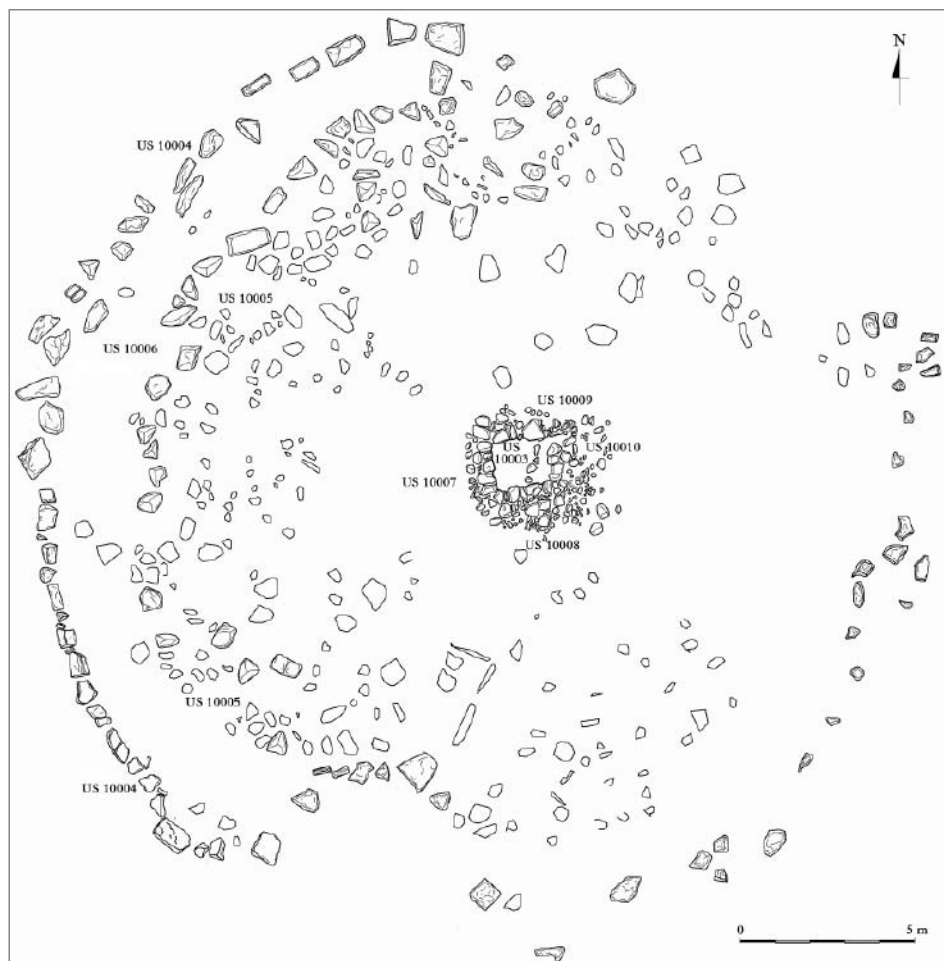
Figure 2.2.23. Plan du monument 241.

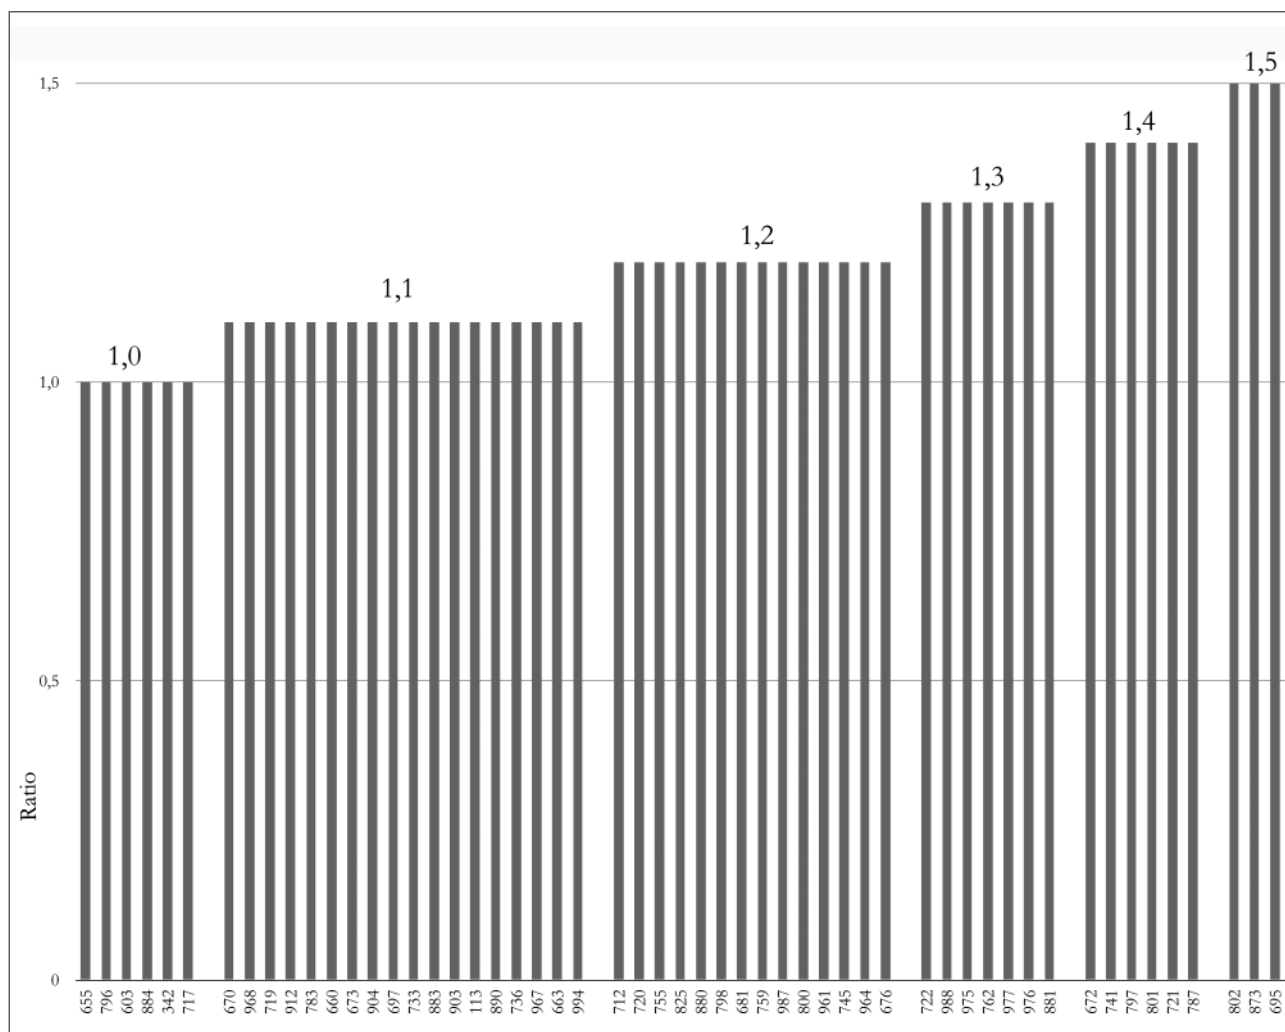
Graphique 3.1. Proportions des monuments de type 2.2.4.1.1.

La dimension maximale de la plupart des exemplaires (51 sur 58 où cette dimension est mesurable) est comprise entre 4 m et 7 m. La superficie moyenne est de 28 m<sup>2</sup>, mais elle varie en fait entre 8,70 m<sup>2</sup> et 58,70 m<sup>2</sup>. Le plus grand nombre (28 exemplaires) me-

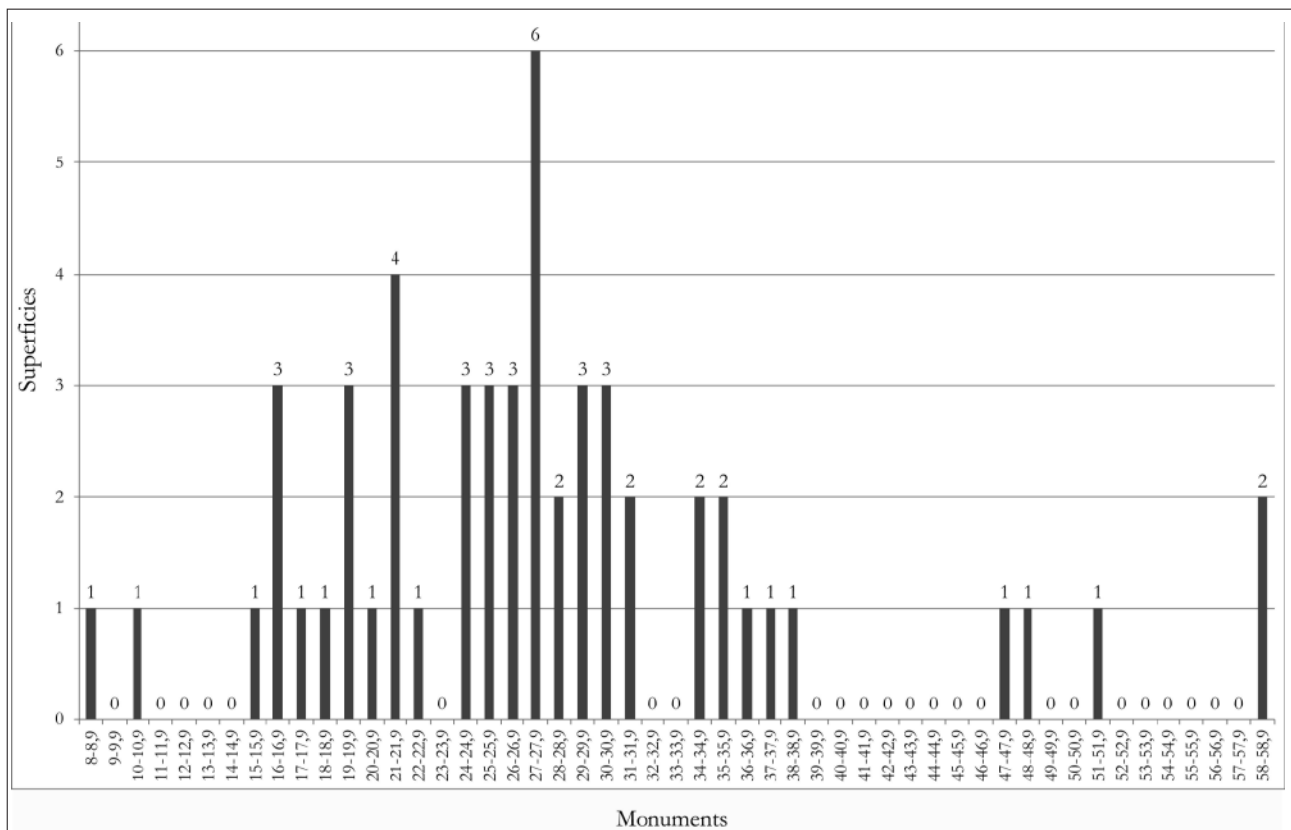
Graphique 3.2. Superficies des monuments de type 2.2.4.1.1.

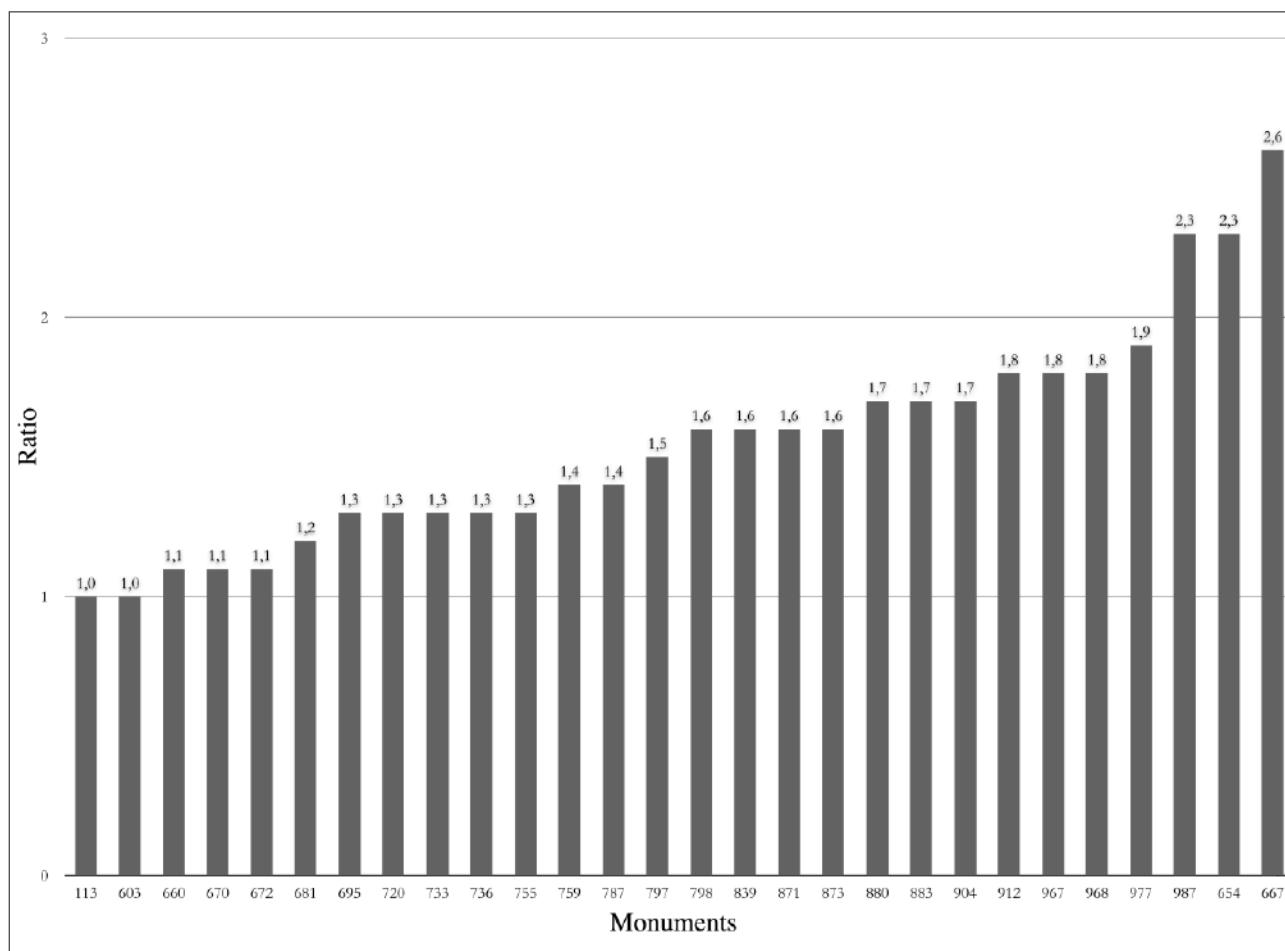
Graphique 3.3. Proportions des coffres des monuments de l'espèce 2.2.4.1.

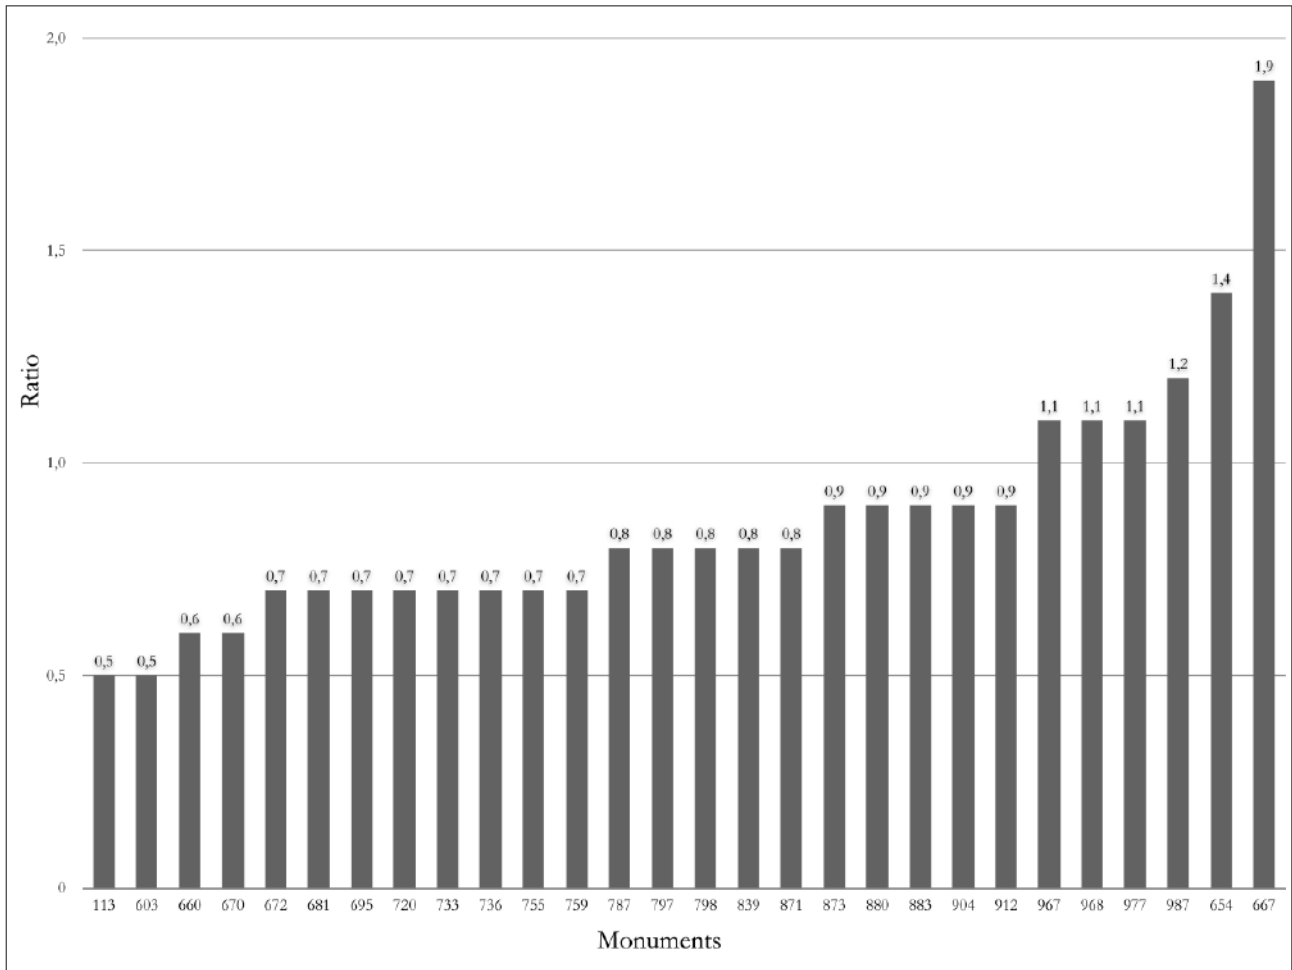
Graphique 3.4. Superficies des chambres funéraires des monuments de l'espèce 2.2.4.1.

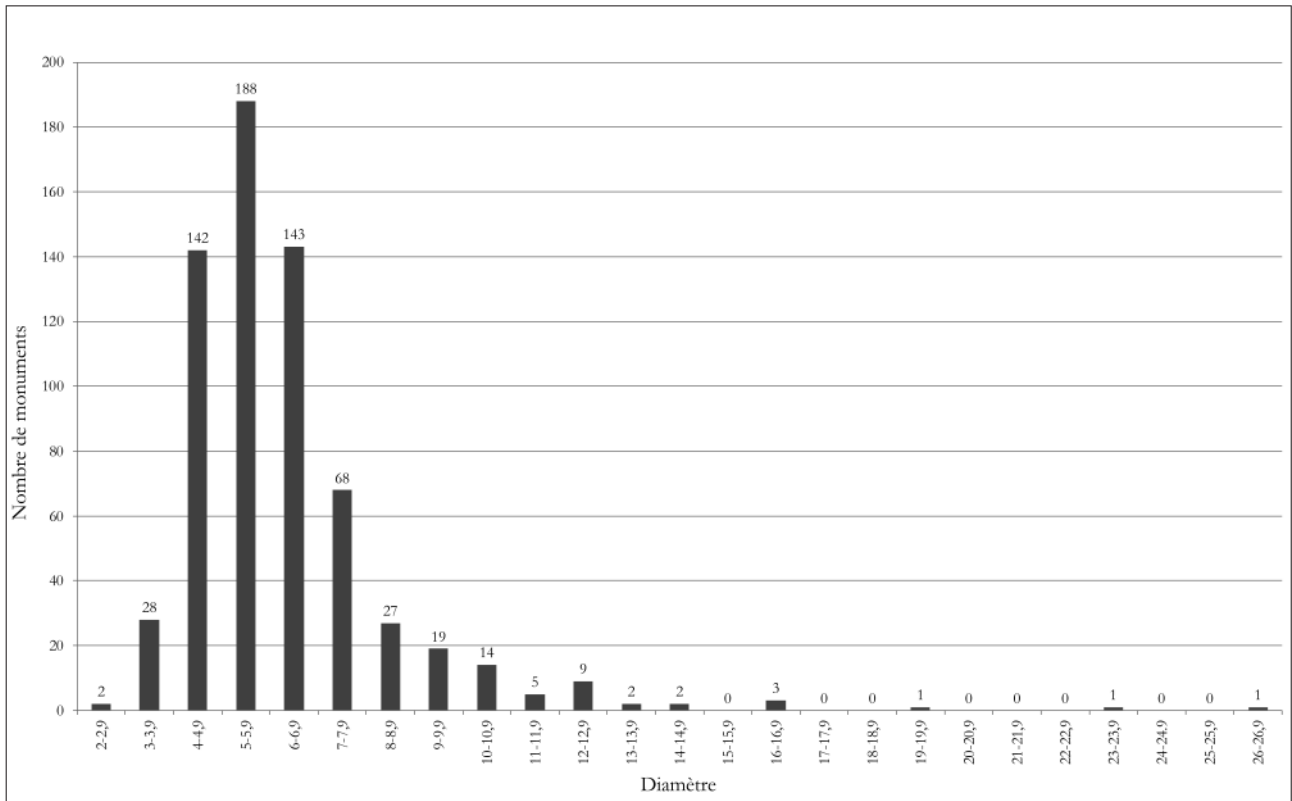
Graphique 3.5. Diamètres des monuments du type 2.2.4.2.1.

Nous avons déjà observé que les dolmens de type 2.2.4.2.2 sont en moyenne plus grands que ceux du type 2.2.4.2.1 ; leur diamètre moyen (7,95 m) est en effet nettement supérieur à celui des monuments du type à un seul cercle (6,17 m). De même, dans cette première catégorie (2.2.4.2.2), il n'y a presque pas de monuments mesurant moins de 5 m de diamètre, à part deux seulement, et qui en sont proches, puisqu'ils mesurent 4,60 m et 4,80 m respectivement. Mais il faut surtout noter que les exemplaires de 8 m ou plus en représentent 34 %, tandis que ce pourcentage n'est que de 12 % parmi ceux du type 2.2.4.2.1 (graphique 3.6). De même, le graphique 3.7 montre clairement que le nombre de monuments de petites dimensions (< 6 m) appartenant au type 2.2.4.2.1, est toujours plus grand – et souvent

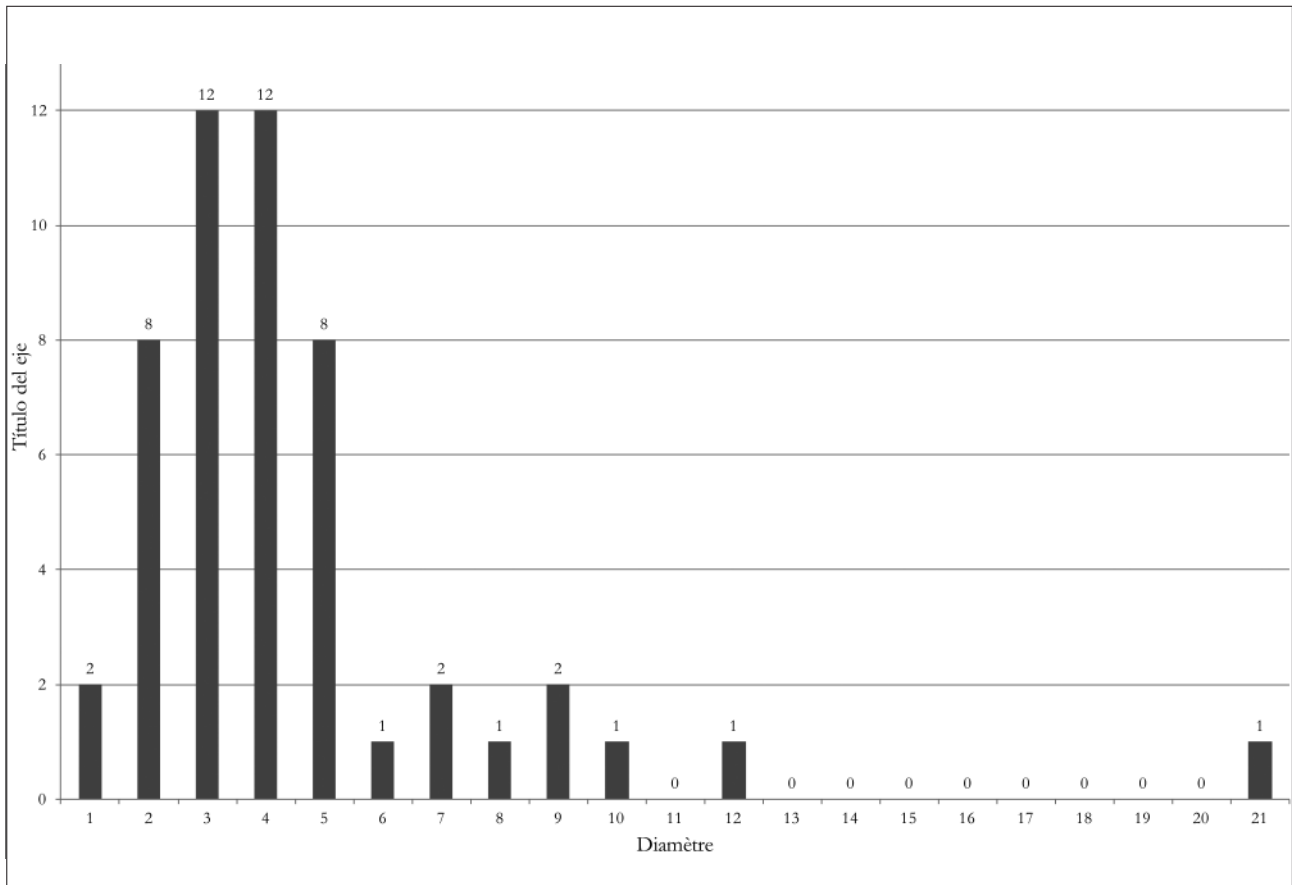
Graphique 3.6. Diamètres des monuments du type 2.2.4.2.2.

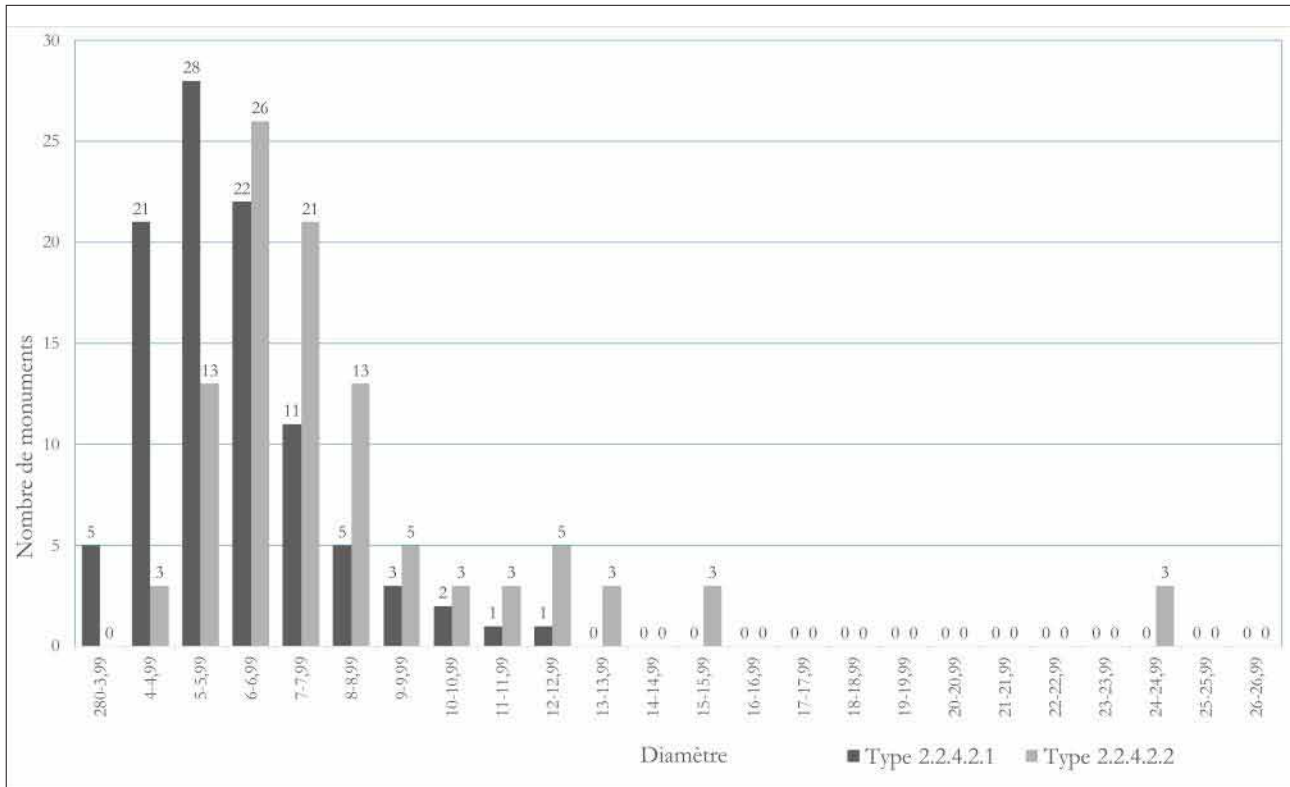
Graphique 3.7. Rapports des diamètres des monuments de types 2.2.4.2.1 et 2.2.4.2.2.
