NUEVOS DATOS SOBRE LA MURALLA DE PUIG ROM (ROSES, ALT EMPORDÀ, GIRONA)

EVA SUBIAS PASCUAL,¹ ANNA M. PUIG GRIESENBERGER,² DOLORS CODINA REINA,² IGNACIO FIZ FERNÁNDEZ¹

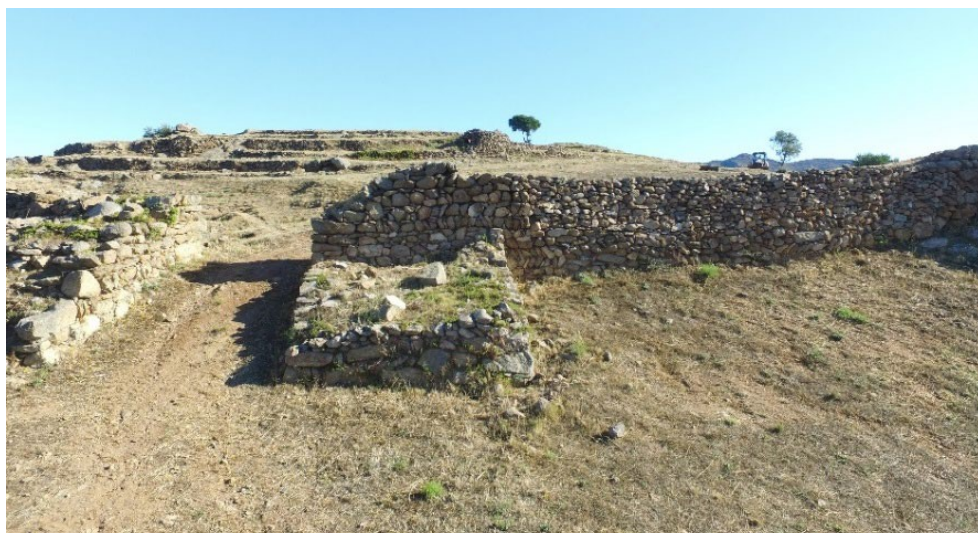
FIGURA 3. La torre número 2, que flanquea la entrada al yacimiento, se entrega a la muralla solo puntualmente.

En cuanto a las torres, se trata de estructuras macizas, si bien no todas se presentan de la misma manera, como ya observara Pere de Palol (2004, 28 y fig. 83). La torre número 1 es diferente de su equivalente (torre número 2) al otro lado de la puerta de acceso. En la primera los lienzos que contienen el relleno de la torre están contruidos con bloques medianos dispuestos de forma regular que se entregan a la cara exterior de la muralla, mientras que la torre opuesta fue construida con muros de dos caras independientes del relleno. Esta diferente configuración ha dado lugar a dudas sobre la fecha de su construcción y se ha pensado que podría ser un añadido. Sobre todo porque da la impresión de que los muros de la torre no están trabados con la muralla. Sin embargo, si se observa con detenimiento la entrega de los muros de la cara oriental se podrá observar que existe una ligera trabazón puntual, poco visible porque en este sector la muralla se encuentra muy erosionada y retocada. El lienzo occidental de la torre, en cambio, no está trabado en ningún punto, pero hay que decir que está alineado con la jamba de la puerta principal, que presenta un acabado distintivo con bloques más grandes que la media para definir bien y reforzar el elemento estructural. De modo que es posible interpretar que la trabazón no se produjo para poder trabajar independientemente el acabado de la puerta. Este encuentro entre la jamba y la torre resulta torpe, pero es posible que los constructores entendieran como más prudente desligar el muro perimetral respecto de la torre para evitar un colapso gene-

ralizado si fallaba esta última. En las otras torres documentadas, siempre que es posible observarla, la entrega entre las estructuras está presente. También es cierto que la estructura de la torre 2 es especial, con muros perimetrales de dos hojas bien diferenciados del relleno. Esta estructura permitiría un uso del espacio interior a partir de cierta cota. El estado de conservación de la muralla no permite ni descartar ni dar por buena esta solución, que, por otra parte, tendría cierta lógica si pensamos en un control más eficaz del acceso al *castrum*.

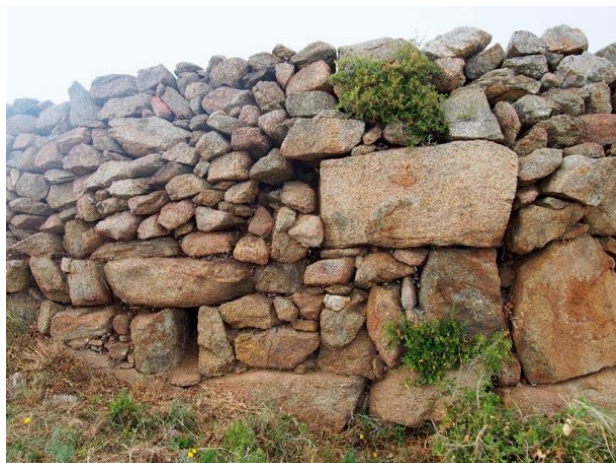
FIGURA 4. Conducto de desagüe en el tramo occidental de la muralla y junta sin trabar en el ángulo.

A propósito de la hidráulica del yacimiento, hay que señalar que a lo largo de todo el recinto se encuentran desagües que atraviesan la muralla, y que aparecen situados alrededor de medio metro por encima de los niveles de circulación actual. Son pequeñas aberturas con dintel por la parte superior, definidas con precisión a pesar del material heterogéneo de la construcción. Nuestros predecesores hablaron de ventanas (Palol 2004, fig. 9) porque en algún caso daba la sensación de que el conducto se encontraba muy alto, pero se

trata de un error de apreciación causado por las extrañas formas que la circulación interior del poblado tuvo que asumir en el sector sudoccidental, donde la roca aflora a una cota muy elevada y la muralla cabalga sobre ella. En la actualidad estos conductos aparecen algo por encima de los niveles de circulación, pero ello es debido a la erosión.

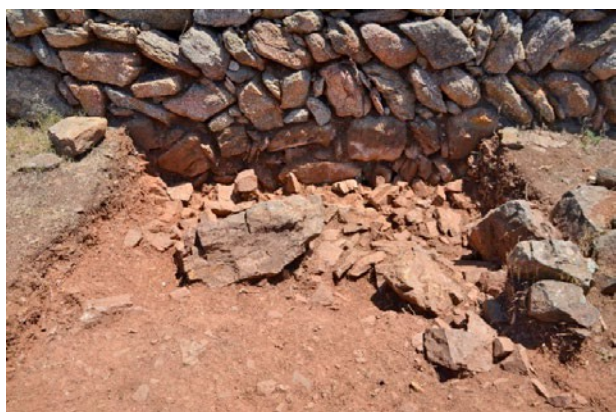
FIGURA 5. Drenaje contra la muralla en el sector sudoriental.

cavando incluso en ocasiones una trinchera de cimentación, encontramos un sistema de drenaje y protección del muro: se dispusieron paquetes de piedras y lajas que, colocados de forma irregular, dejaban numerosos resquicios por donde el agua

podía circular sin empapar la tierra y así se evitaba la concentración de humedad contra la pared.

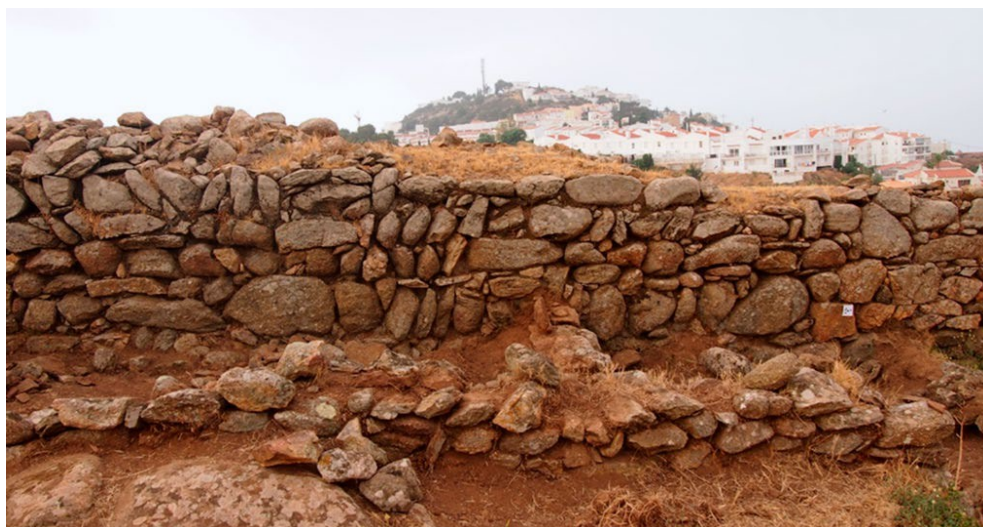
FIGURA 6. Disposición alternando la dirección del mampuesto con cuñas de contrarresto.

da lugar a una disposición con lajas inclinadas siguiendo un ángulo constante de unos 45°. La regularidad de la inclinación no procede como en el *opus spicatum* del apilamiento continuo, puesto que las lajas aparecen aisladas y separadas por bloques horizontales. En realidad la colocación de todas las piezas parece trabajada con cierto rigor formal con el objetivo de mantener una inclinación general del mampuesto. Como se puede observar en la figura 6, en un momento dado la orientación de las lajas cambia y se genera entre los dos tramos una cuña. El uso de lajas inclinadas en un mampuesto se justifica como un mecanismo de cohesión y de resistencia a la compresión cuando se apilan por paquetes o hiladas. Cuando las lajas aparecen aisladas entre bloques horizontales, como en este caso, se trata hasta cierto punto de una elección economicista (usar el material local) sin renunciar a un aparejo pulido y resistente. El resultado es, en cualquier caso, que la construcción del muro seguramente fue avanzando en horizontal y generó un talud que evitó jornadas acabadas en vertical que pudiesen resistir mal la espera. El cambio de inclinación de las lajas sería una ventaja para la estática general del lienzo.

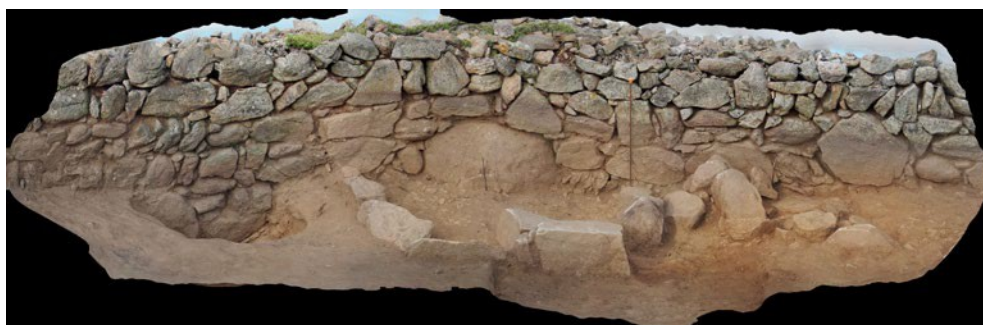
FIGURA 7. Contrarresto horizontal del muro a partir de los bloques de forma triangular. Obsérvese también como la muralla cabalga sobre los bolos graníticos.

Por el contrario, el tramo más occidental de la muralla aparece con una técnica de puesta en obra algo diferente. En esta zona los bloques de granodiorita pueden alcanzar tamaños considerables, como grandes losas que contribuyen a la horizontalidad de las hiladas, como veremos más adelante. En líneas generales, sin embargo, la diferencia con la técnica anterior reside en la forma y el tamaño resultante de la extracción de los bloques. Aquí se trata de material de corte más geométrico y no aparecen lajas delgadas de filitas sino cortes y ripios del mismo material. Como los bloques no pueden aproximarse siempre a un paralelepípedo y no se puede obtener un paramento regular, se incluyen también bloques de sección triangular. Aunque no sea sistemático, el uso de estos bloques de aspecto piramidal debía de responder a la misma intencionalidad de las cuñas antes descritas. Los bloques, ya sea con el vértice hacia arriba o hacia abajo, contribuyen a distribuir las cargas en las dos direcciones horizontales del crecimiento del muro. Y este uso es especialmente necesario porque, en este tramo de la muralla, la orografía del terreno es especialmente caprichosa y, para no andar recortando la roca y nivelando la cota de cimentación, los constructores optaron por acomodarse a los recovecos de los afloramientos graníticos. En la figura 7 podemos observar como se colocó un gran bloque en la hondonada de la roca natural y se calzó con pequeñas piedras para evitar el movimiento. A lo

Ninguna de las diferencias de puesta en obra que hemos señalado se puede relacionar directamente con un cambio de cronología. Para demostrar que se trata de dos fases sería preciso encontrar el punto de ruptura entre las dos fábricas. El mismo tramo de muralla de la figura 7, que presenta una evidente continuidad, corresponde a un punto en el que se produce un quiebro en la dirección del circuito amurallado. Por el exterior, el encuentro entre los dos intervalos se produce por yuxtaposición de grandes bloques sin trabar que dan lugar a una fisura vertical. La estrategia de este encuentro es sorprendente, pues probablemente era obvio que los empujes de la estructura, y de los sedimentos que pudiera ir reteniendo, conducirían a una abertura de la junta. Sin embargo, es la misma estrategia que podemos encontrar en el ángulo sudeste de la muralla, donde nada indica, tampoco, que forme parte de un proyecto diverso. La diferencia estriba, en este caso, en que la junta en ángulo de los dos tramos queda consolidada por una torre exterior que hace de contrafuerte. En el tramo que examinamos no hemos podido explorar todavía los cimientos por el exterior para

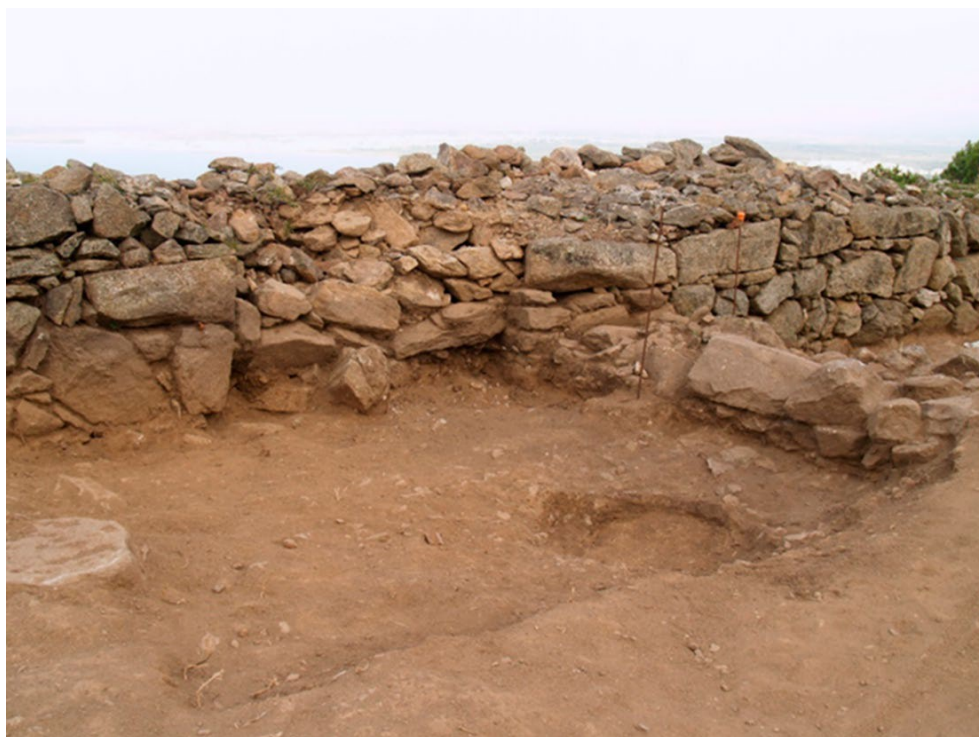
FIGURA 8. Tramo sudoccidental de la muralla, con una puerta de acceso abierta en la segunda fase.

Volviendo al extremo occidental de la muralla, que presenta grandes bloques horizontales en su vertiente meridional, debemos señalar que coincide con una puerta de 2 metros de ancho, actualmente tapiada, que hemos podido documentar en la campaña de 2017 y que se abrió en la antigüedad rompiendo la muralla. En efecto, la puerta presenta dos jambas realizadas con técnicas algo diversas: a la izquierda, grandes bloques descansan sobre una banqueta de cimentación; a la derecha, bloques medianos en hiladas horizontales rematan la jamba que descansa directamente sobre la roca, por debajo de la cota de cimientos de la otra jamba. Se trata del único dato fehaciente de una reforma –puntual– del recinto. Es difícil determinar la cronología de la operación por las dificultades estratigráficas del yacimiento, donde los materiales cerámicos son prácticamente inexistentes. Procedentes de un nivel de circulación que se ha podido documentar por el interior, se han analizado fragmentos óseos con una datación de C14 entre mediados del siglo VIII y media-

dos del siglo IX,⁸ de la cual retenemos la fecha más antigua por coherencia con todo el desarrollo del yacimiento. Esta fecha, de todos modos, no tiene por qué coincidir necesariamente con la abertura de la puerta, pues las relaciones estratigráficas no aportan dicha certeza. Sin embargo, lo cierto es que parece corresponder a un momento pacificado, ya que es muy amplia y no parece estar protegida por torres, aunque convendrá explorar los cimientos por el exterior.

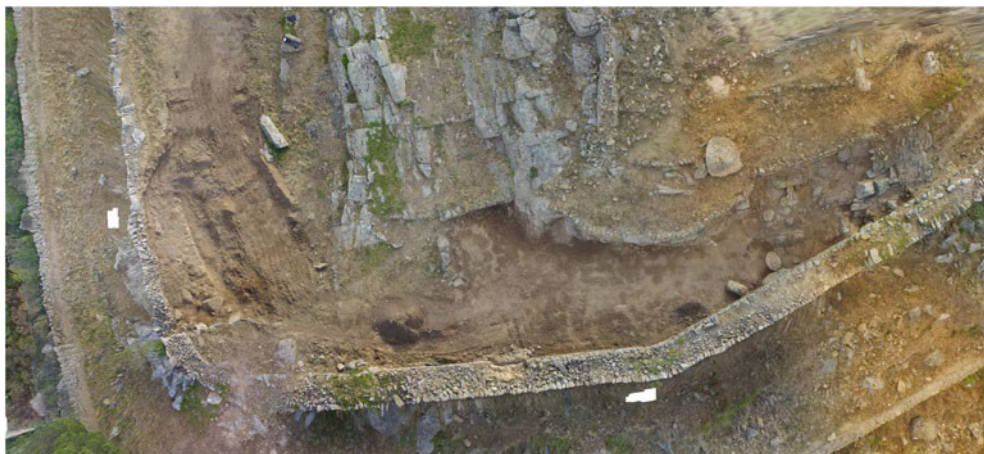
FIGURA 9. Vista cenital sobre el macizo granítico, con recortes en la roca e indicios de construcciones.

En dicha mole se pueden observar abundantes recortes, algunos de los cuales pudieron ser el resultado de la extracción de grandes bloques

para la construcción de la muralla. Pero al mismo tiempo que se obtiene material de construcción, se consigue trabajar el terreno dejando espacios con un tamaño adecuado para alojar unas estancias. Creemos que es posible reconocer en estos grandes recortes la traza negativa de una estructura que se levantaría sobre la prominencia granítica, tal vez para dar lugar a una sala o una torre.

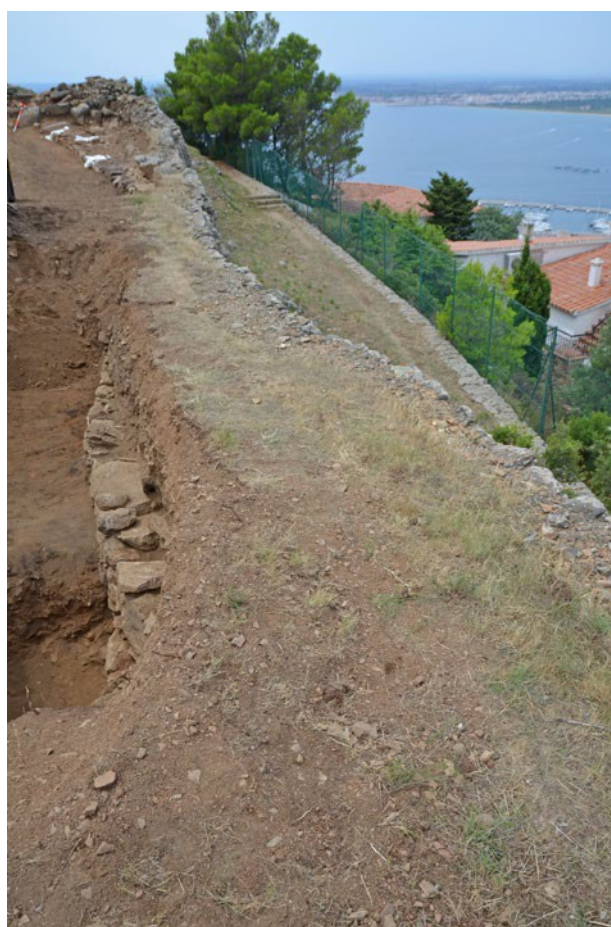
FIGURA 10. Tramo noroccidental del recinto, con la muralla original enmascarada por los sedimentos y el talud.

Por último, como novedad de esta campaña, podemos anunciar que hemos empezado a ubicar con exactitud el tramo de muralla noroccidental. Mediante un sondeo justo en el ángulo del circuito, hemos podido recuperar, a un metro de profundidad, un segmento de la muralla cuyo trazado discrepa del muro de cierre actual. Todo el sector ha sido remodelado en diversas ocasiones, fundamentalmente para definir el recorrido de la

visita turística, que constituye al mismo tiempo un muro de contención para frenar la erosión del yacimiento. Por ello, es difícil documentar la forma de la muralla en este ángulo. Sin embargo, la disposición de algunos grandes bloques nos permite aventurar que estamos delante de los cimientos de una torre de ángulo hoy día desaparecida.
